**ТЕХНИЧЕСКИЙ ОТЧЕТ**

**ТО -12/2022**

**по результатам проведения обследования строительных конструкций и  
внутренних инженерных систем здания, по адресу: Кемеровская  
область-Кузбасс, г. Мариинск ул. Покрышкина, д. 25а**

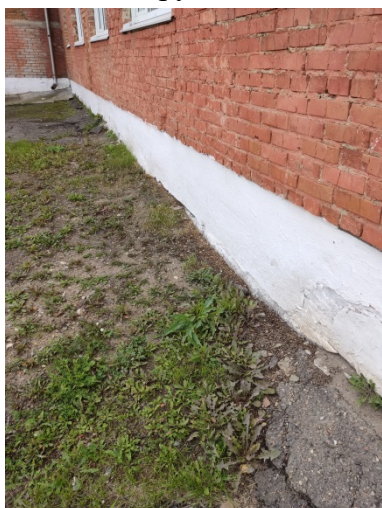
- разрушение отмостки по всему периметру здания (фото 7.1.1-7.1.3).  
Вероятная причина возникновения – атмосферные воздействия, длительная эксплуатация без проведения текущего ремонта;

Фото 7.1.3 Разрушение отмостки

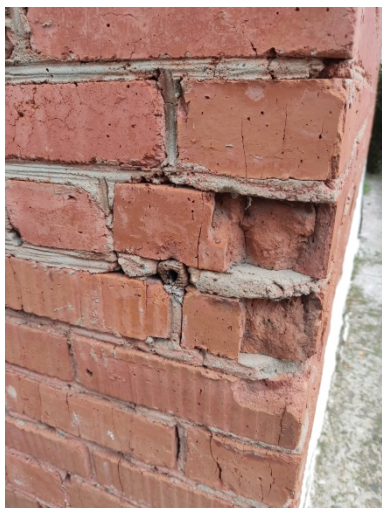
- выветривание раствора кирпичной кладки, разрушение кирпичной кладки (фото 7.2.1 - 7.2.3, 7.2.5). Вероятная причина возникновения – атмосферные воздействия, длительная эксплуатация без проведения текущего ремонта;

Фото 7.2.1 Выветривание раствора/разрушение кирпичной кладки

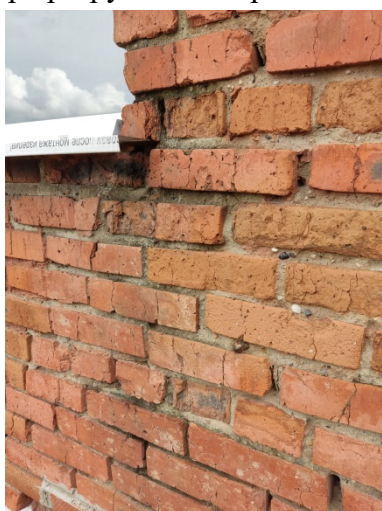
Фото 7.2.3 Выветривание раствора/разрушение кирпичной кладки

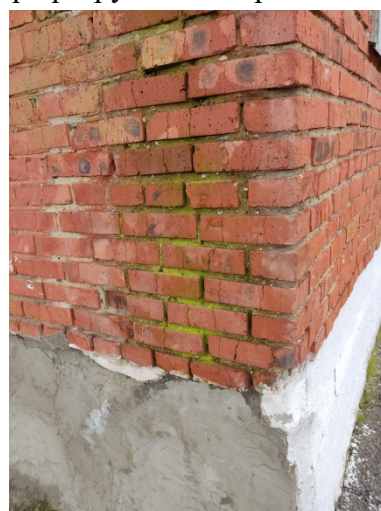
Фото 7.2.4 Следы влаги/плесени кирпичной кладки

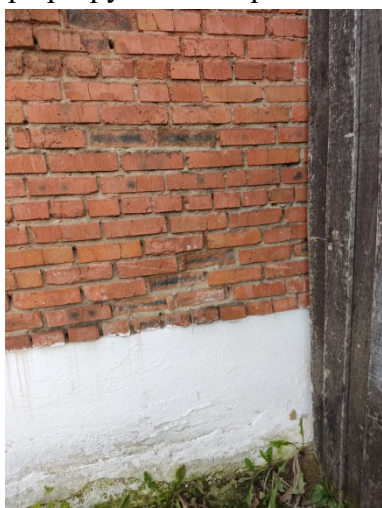
Фото 7.2.5 Выветривание раствора/разрушение кирпичной кладки

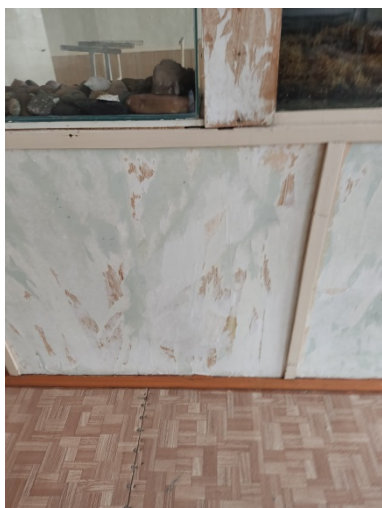
Фото 7.2.25 Разрушение элементов отделки

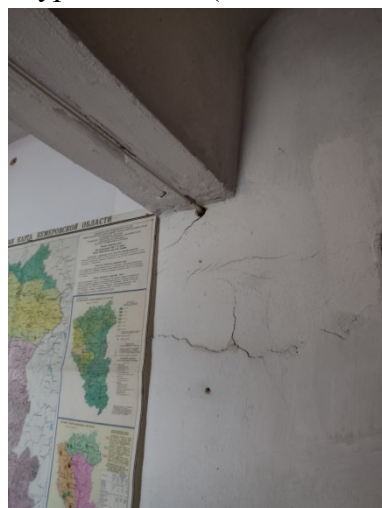
Фото 7.2.26 Растрескивание штукатурного слоя

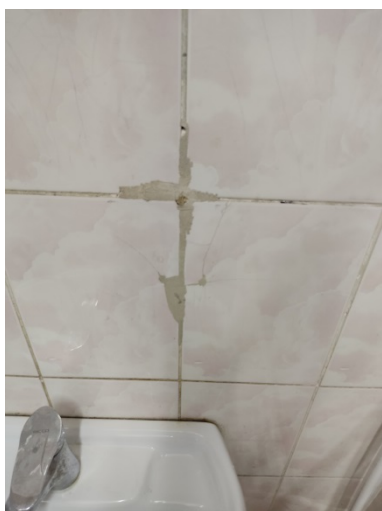
Фото 7.2.29 Разрушение керамической плитки

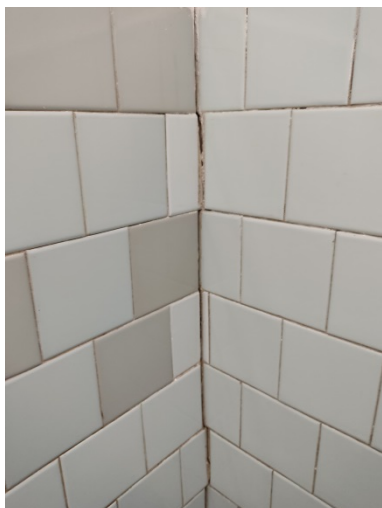
Фото 7.2.33 Износ кафельной плитки

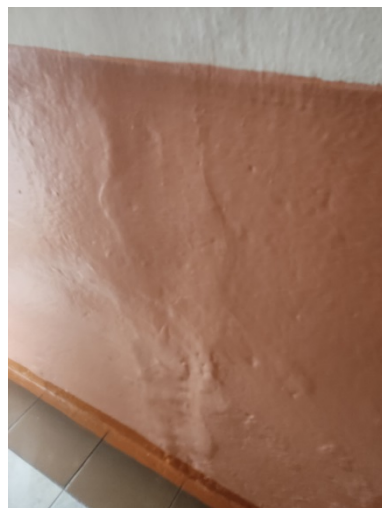
Фото 7.2.34 Нарушение геометрии штукатурного слоя (волны, наплывы)

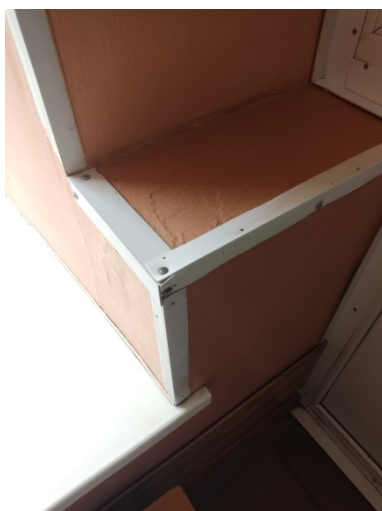
Фото 7.2.35 Разрушение элементов отделки

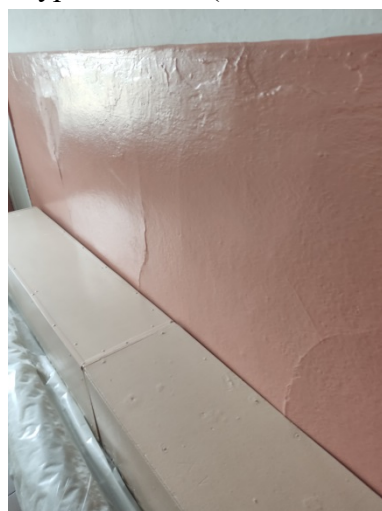
Фото 7.2.36 Растрескивание штукатурного слоя

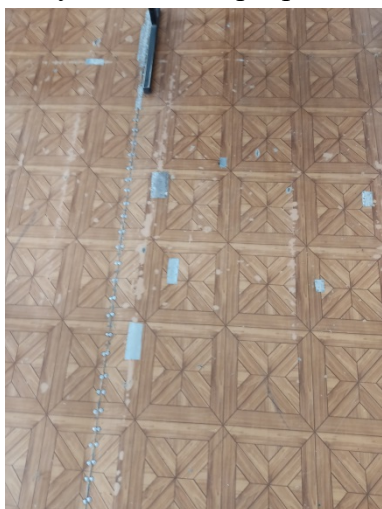
- повреждение линолеума, следы многократного ремонта (фото 7.3.2, 7.3.3, 7.3.7, 7.3.11, 7.3.12, 7.3.18, 7.3.19, 7.3.21, 7.3.26, 7.3.29, 7.3.31, 7.3.34). Вероятная причина возникновения – длительная эксплуатация без проведения текущего ремонта;

Фото 7.3.3 Повреждение линолеума, следы многократного ремонта

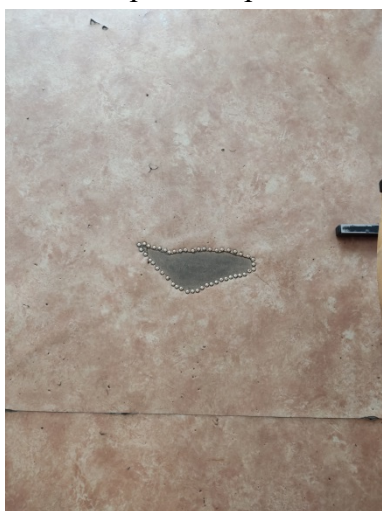
7.3.21 Повреждение линолеума, следы многократного ремонта

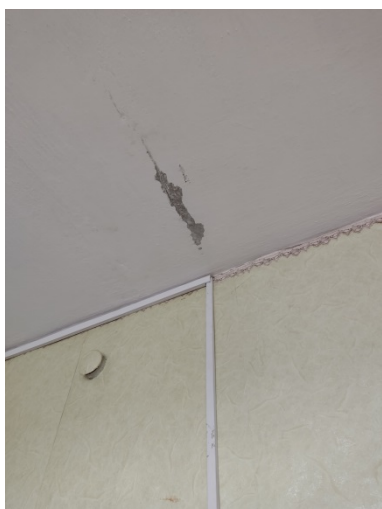
7.3.27 Отслаивание штукатурного слоя

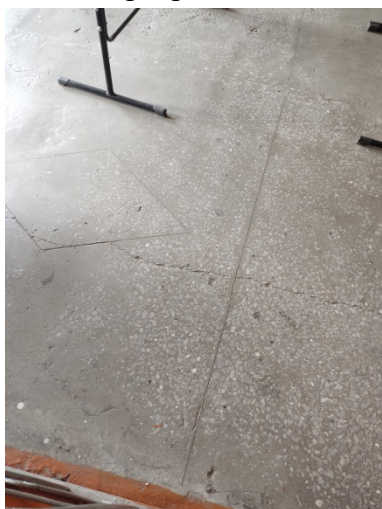
7.3.35 Растрескивание покрытия из мозаичного бетона

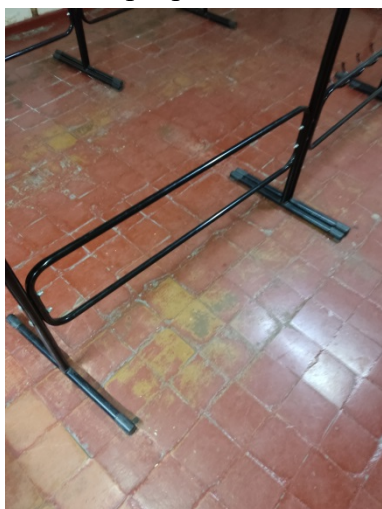
- истирание/износ напольной плитки (фото 7.3.36, 7.3.37, 7.3.41, 7.3.43). Вероятная причина возникновения – длительная эксплуатация без проведения текущего ремонта;

7.3.41 Истирание/износ напольной плитки

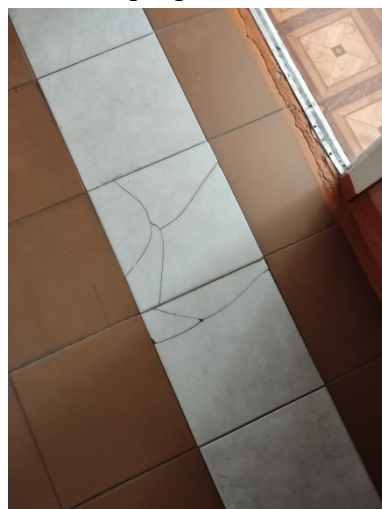
7.3.42 Растрескивание напольной плитки

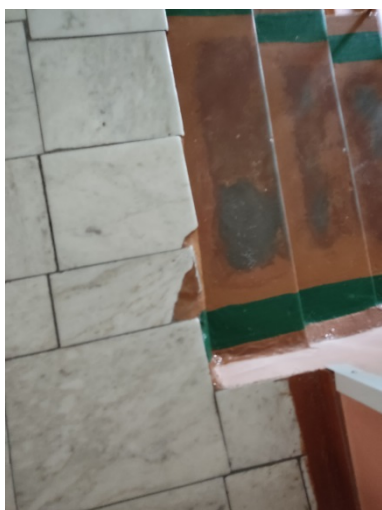
- разрушение напольной плитки площадок (фото 7.4.1, 7.4.5). Вероятная причина возникновения – длительная эксплуатация без проведения текущего ремонта;
- рассыхание деревянных элементов поручней (фото 7.4.2). Вероятная причина возникновения – длительная эксплуатация без проведения текущего ремонта.

Фото 7.4.1 Разрушение напольной плитки площадок

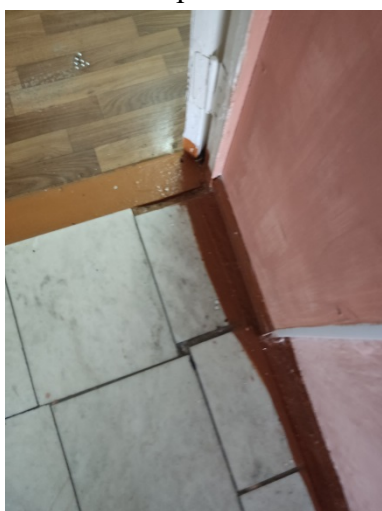
Фото 7.4.5 Разрушение напольной плитки площадок

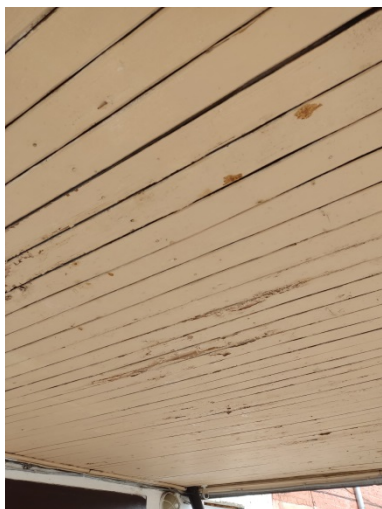
Фото 7.6.3 Рассыхание деревянных элементов

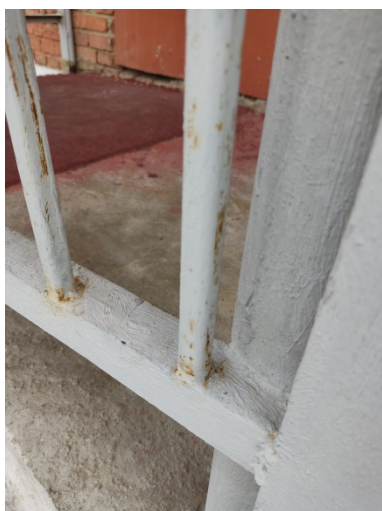
- коррозия металлических ограждений/каркаса крылец (фото 7.6.4 - 7.6.6, 7.6.9, 7.6.12). Вероятная причина возникновения - воздействие атмосферных осадков, длительная эксплуатация без проведения текущего ремонта;

Фото 7.6.9 Коррозия ограждений

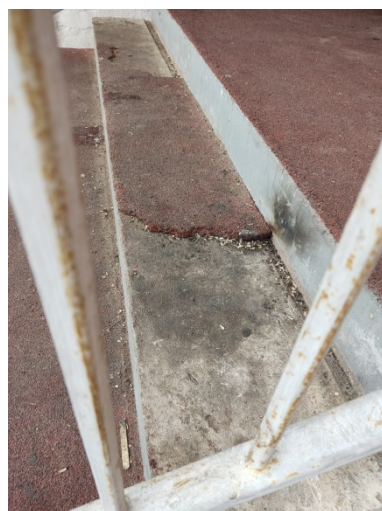
- разрушение покрытия крылец (фото 7.6.10, 7.6.11). Вероятная причина возникновения - воздействие атмосферных осадков, длительная эксплуатация без проведения текущего ремонта.

Фото 7.6.10 Разрушение покрытия крылец

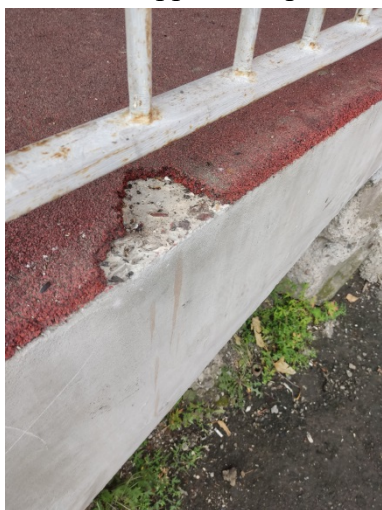
Фото 7.6.11 Разрушение покрытия крылец

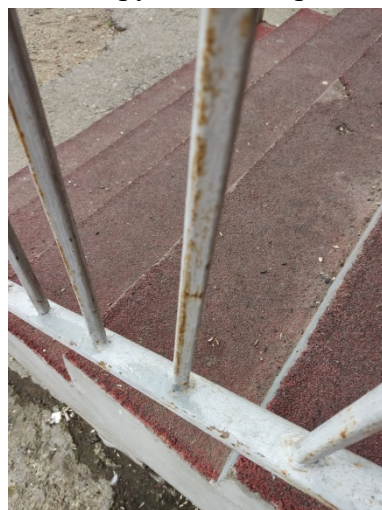
Фото 7.6.12 Коррозия ограждений

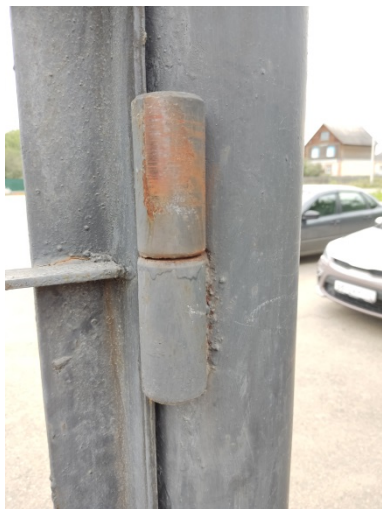
- следы коррозии основных элементов ограждения (фото 7.7.1 - 7.7.3). Вероятная причина возникновения – воздействие атмосферных осадков, длительная эксплуатация без проведения текущего ремонта;
- износ элементов благоустройства (фото 7.7.4 - 7.7.9). Вероятная причина возникновения – длительная эксплуатация без проведения текущего ремонта;
- смещение/деформация элементов системы ограждения (фото 7.7.11). Вероятная причина возникновения – длительная эксплуатация без проведения текущего ремонта;
- разрушение асфальтового полотна (фото 7.7.10). Вероятная причина возникновения – воздействие атмосферных осадков, длительная эксплуатация без проведения текущего ремонта;

Фото 7.7.1 Коррозия основных элементов

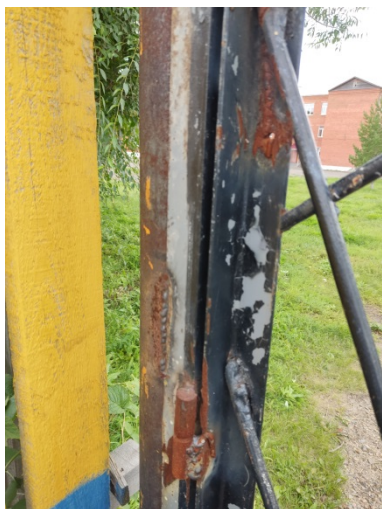
Фото 7.7.3 Коррозия основных элементов

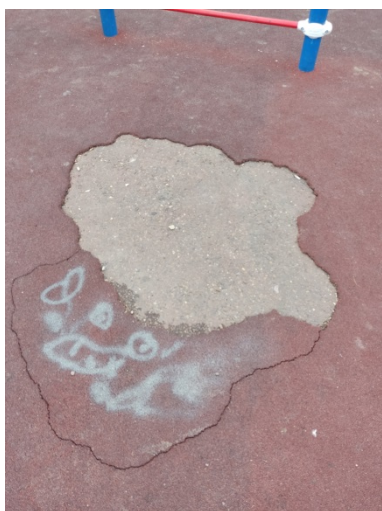
Фото 7.7.7 Износ элементов благоустройства

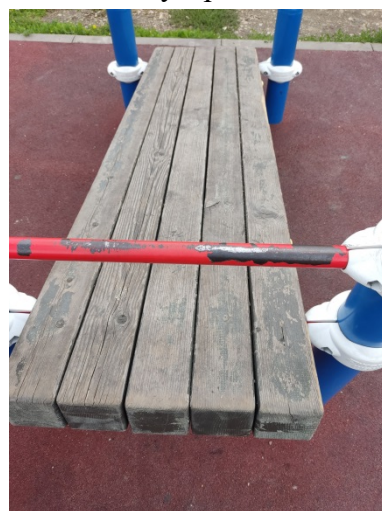
Фото 7.7.8 Износ элементов благоустройства

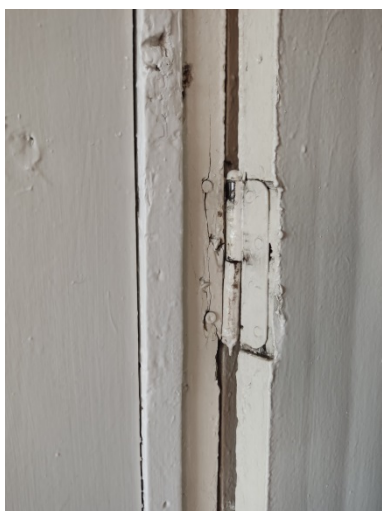
- рассыхание дверного полотна, следы многократного окрашивания дверей/износ фурнитуры (фото 7.8.2, 7.8.6- 7.8.12, 7.8.14-7.8.16, 7.8.18-7.8.20). Вероятная причина возникновения – длительная эксплуатация без проведения текущего ремонта;

Фото 7.8.9 Рассыхание дверного полотна/износ фурнитуры

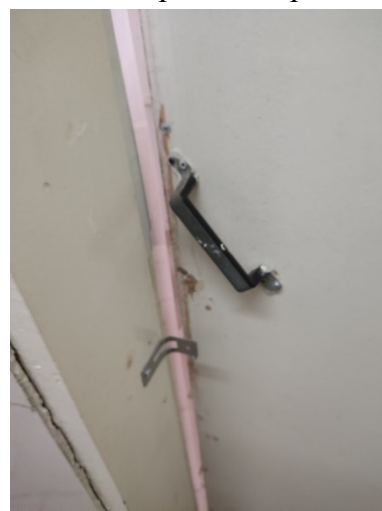
Фото 7.8.10 Рассыхание дверного полотна/износ фурнитуры

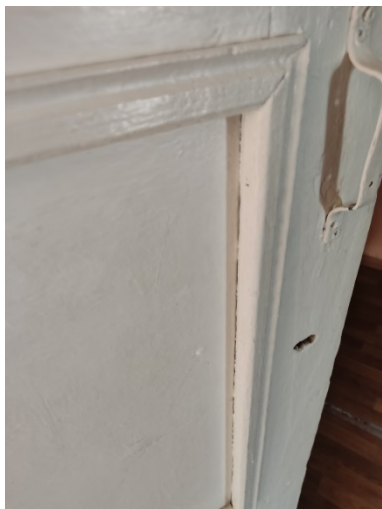
Фото 7.8.11 Рассыхание дверного полотна/износ фурнитуры

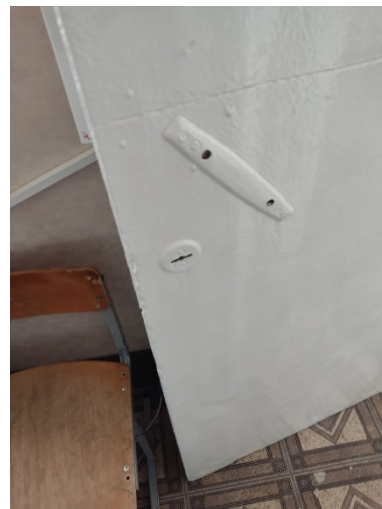
Фото 7.8.12 Рассыхание дверного полотна/износ фурнитуры

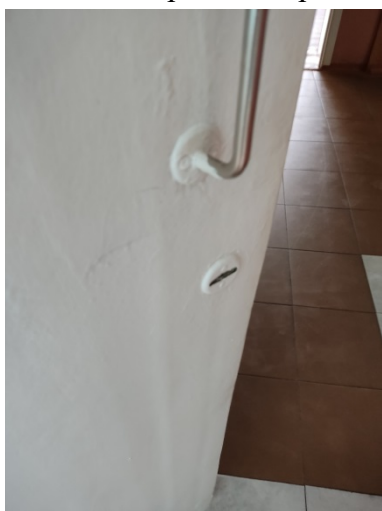
Фото 7.8.15 Рассыхание дверного полотна/износ фурнитуры

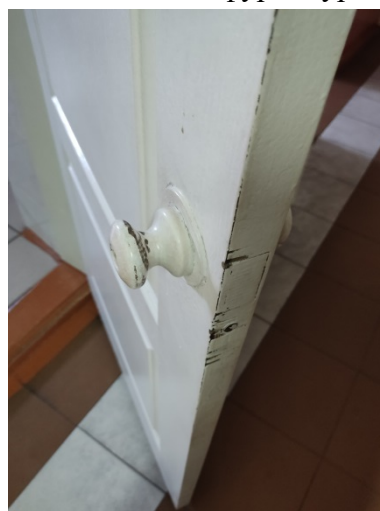
Фото 7.8.16 Рассыхание дверного полотна/износ фурнитуры

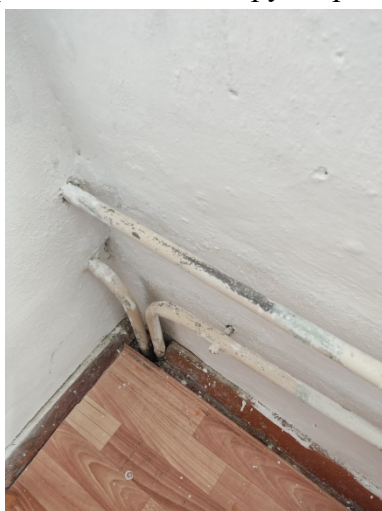
- коррозия/износ трубопровода (фото 7.9.1.3, 7.9.1.10, 7.9.1.12, 7.9.1.13, 7.9.1.14);
- коррозия/многократное окрашивание/износ приборов отопления (фото 7.9.1.1; 7.9.1.4-7.9.1.8, 7.9.1.11, 7.9.1.15);
- разрушение лакокрасочного слоя (фото 7.9.1.2);
- наличие ремонтных участков тепловых сетей (фото 7.9.1.9).

Фото 7.9.1.3 Коррозия/износ трубопровода

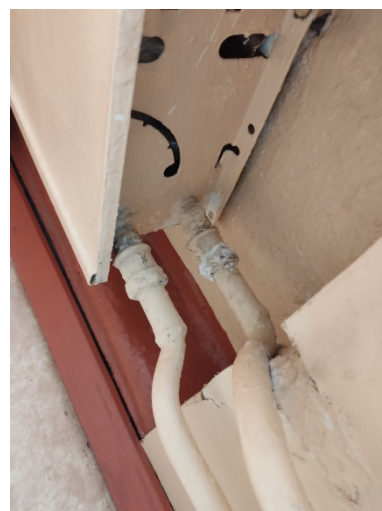
Фото 7.9.1.4 Многократное  
окрашивание/износ приборов отопления

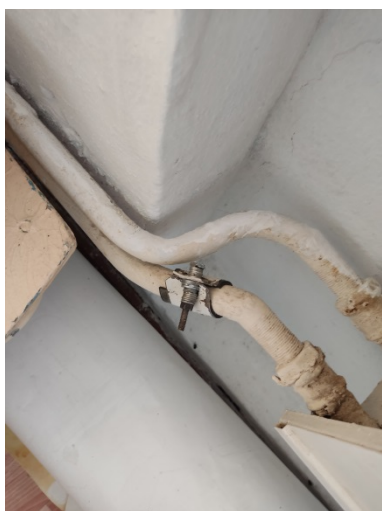
Фото 7.9.1.9 Ремонтные участки  
трубопровода

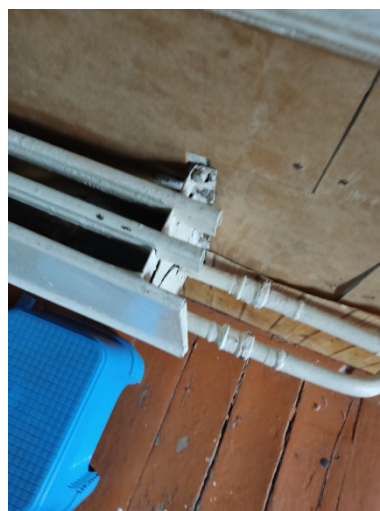
Фото 7.9.1.10 Многократное  
окрашивание/износ трубопровода

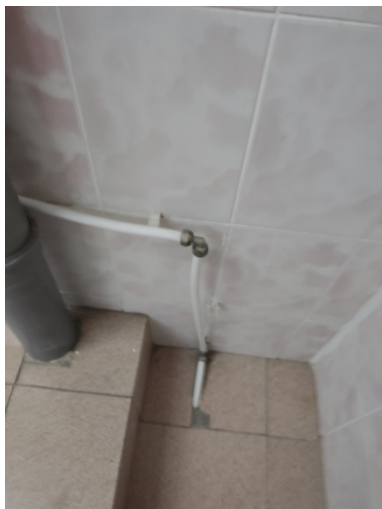
- деформация/провисание трубопроводов водоснабжения (фото 7.9.2.1, 7.9.2.11);
- износ санитарно-технических приборов (фото 7.9.2.2, 7.9.2.3, 7.9.2.7-7.9.2.9);
- коррозия трубопроводов (фото 7.9.2.4, 7.9.2.10, 7.9.2.12, 7.9.2.14);
- отсутствие элементов системы водоснабжения (фото 7.9.2.5);
- следы протечек/износ трубопроводов (фото 7.9.2.6);
- коррозия запорной арматуры (фото 7.9.2.13, 7.9.2.15, 7.9.2.16).

Фото 7.9.2.1 Деформация/провисание  
трубопроводов водоснабжения

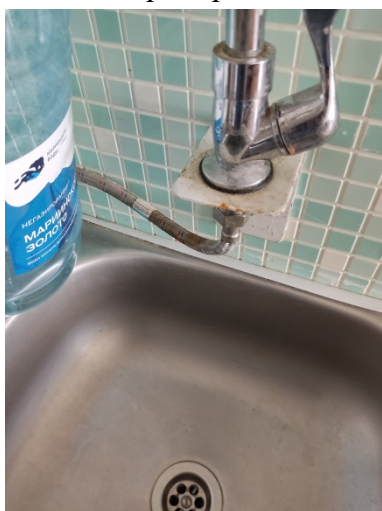
7.9.2.9 Износ санитарно-технических приборов

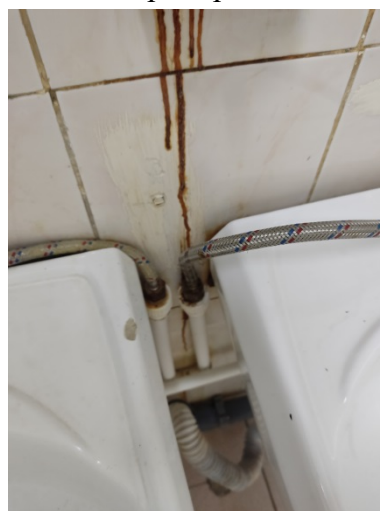
7.9.2.10 Коррозия трубопроводов

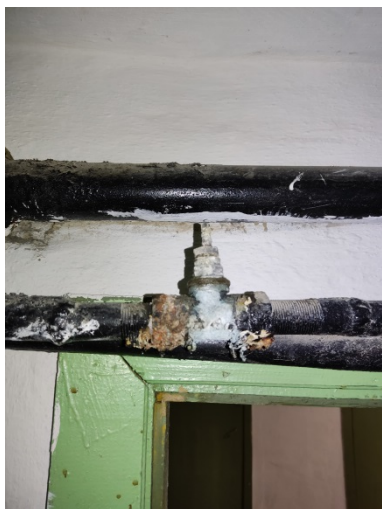
7.9.2.15 Коррозия запорной арматуры

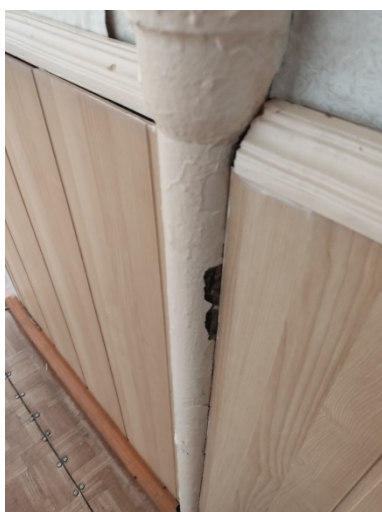
- разгерметизация/износ трубопроводов системы канализации (фото 7.9.3.2, 7.9.3.4, 7.9.3.8, 7.9.3.10, 7.9.3.11);
- износ элементов канализации (фото 7.9.3.1, 7.9.3.5);
- разрушение лакокрасочного покрытия трубопроводов (фото 7.9.3.3);
- наличие ремонтных участков (фото 7.9.3.7, 7.9.3.12, 7.9.3.13);
- отсутствие герметизации канализационного выпуска (фото 7.9.3.14);
- загрязнение канализационных трапов (фото 7.9.3.6, 7.9.3.9).

Фото 7.9.3.3 Разрушение лакокрасочного слоя

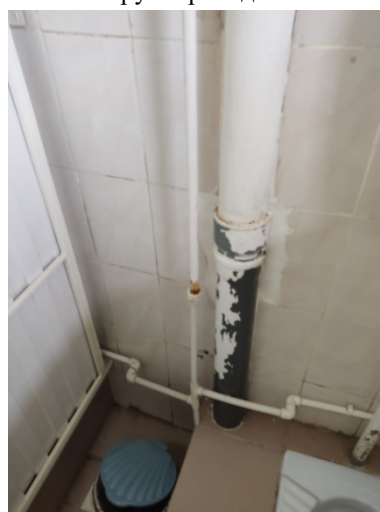
Фото 7.9.3.4 Разгерметизация/износ трубопроводов

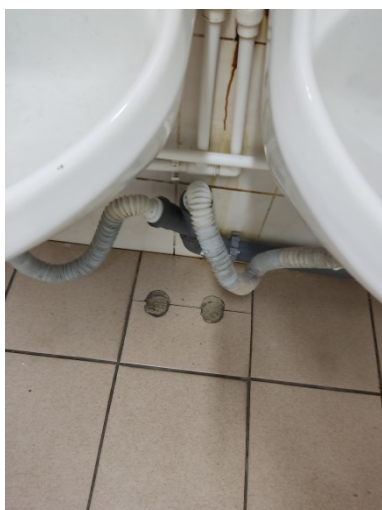
Фото 7.9.3.5 Износ элементов канализации

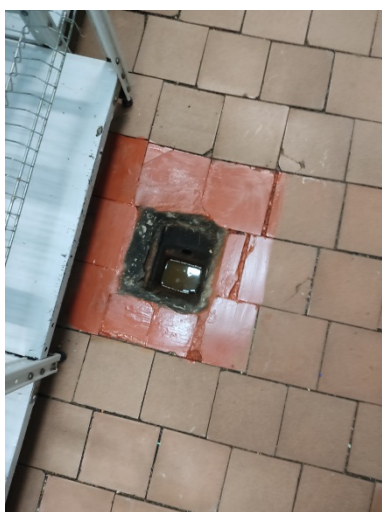
Фото 7.9.3.9 Загрязнение канализационных трапов

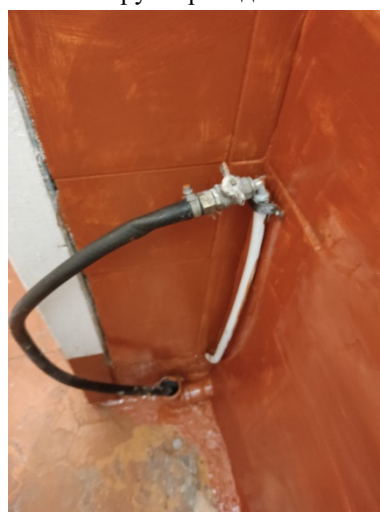
Фото 7.9.3.10 Разгерметизация/износ трубопроводов

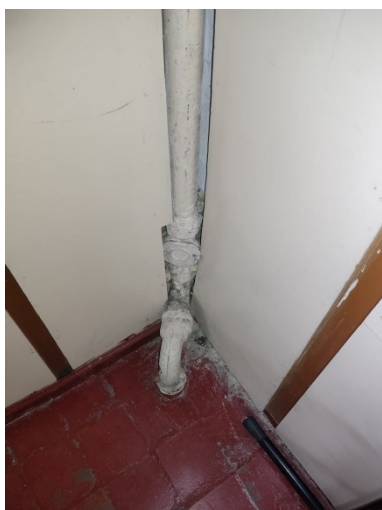
Фото 7.9.3.11 Износ трубопровода системы канализации

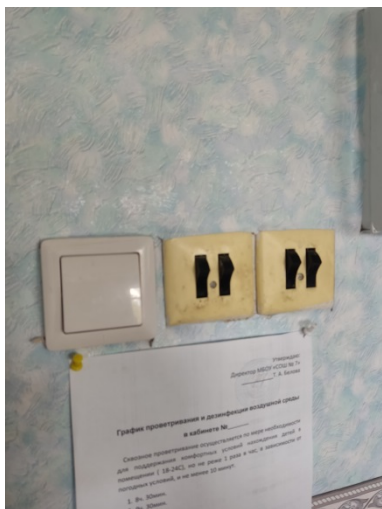
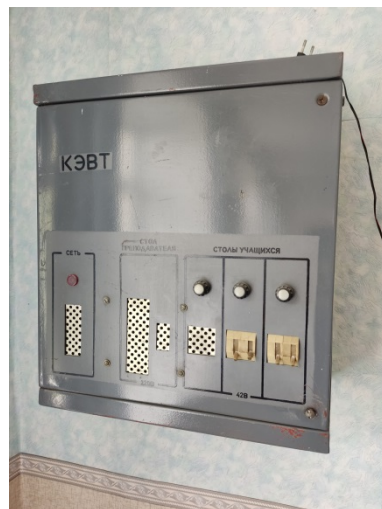
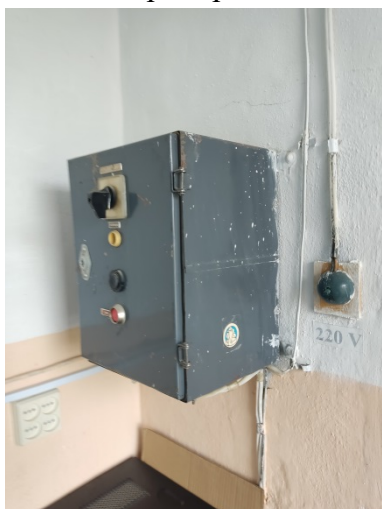
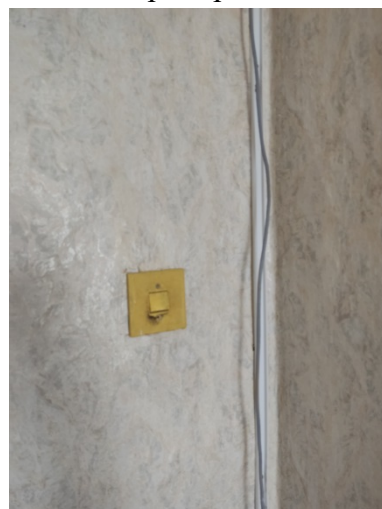
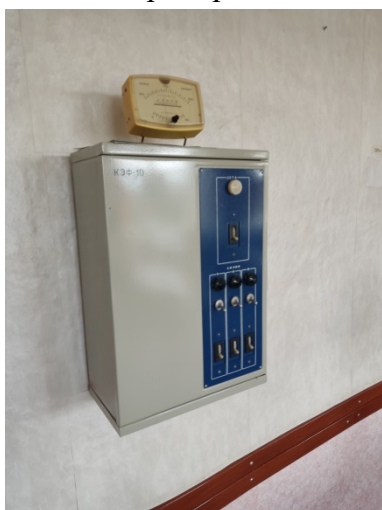
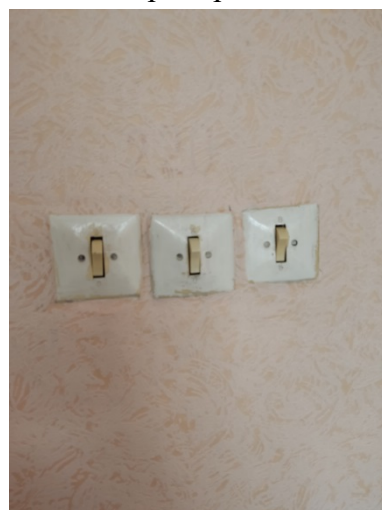
- розетки и выключатели, приборы электро-технического обеспечения подвержены значительному износу, растрескивание пластиковой части (фото 7.9.4.1-7.9.4.8, 7.9.4.10 - 7.9.4.15, 7.9.4.17 - 7.9.4.19, 7.9.4.21, 7.9.4.22, 7.9.4.24, 7.9.4.26, 7.9.4.28);
- электрические сети частично проложены, открыто, что нарушает требования п.7.1.34 и п.7.1.37, Главы 7.1. Электроустановки жилых, общественных, административных и бытовых зданий, ПУЭ «Правила устройства электроустановок» (фото 7.9.4.9, 7.9.4.23, 7.9.4.25, 7.9.4.27);
- отсутствие защитных плафонов (фото 7.9.4.16, 7.9.4.20).
- в соответствии с требованиями Правила устройства электроустановок п 7.1.34 проводка в зданиях должна выполняться с медными жилами;
- согласно требованиям Правила устройства электроустановок п 7.1.13 питание электроприёмников должно выполняться от сети 380:220 с системой заземления TN-S или TN-C-S.

Фото 7.9.4.1 Износ электротехнических приборов

Фото 7.9.4.2 Износ электротехнических приборов

Фото 7.9.4.3 Износ электротехнических приборов

Фото 7.9.4.4 Износ электротехнических приборов

Фото 7.9.4.5 Износ электротехнических приборов

Фото 7.9.4.6 Износ электротехнических приборов

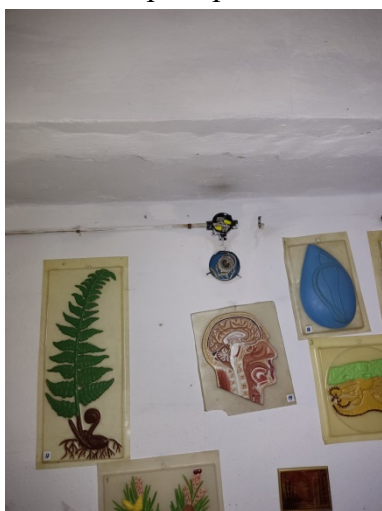
Фото 7.9.4.9 Открытая прокладка/провисание кабельных линий

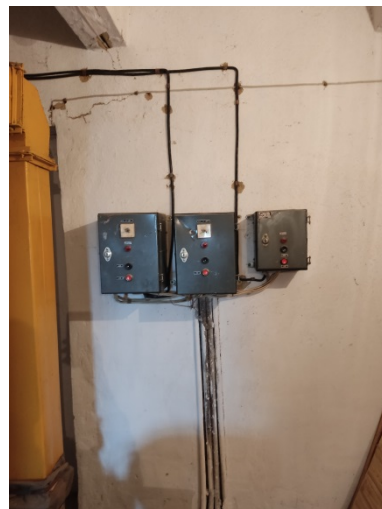
Фото 7.9.4.12 Износ электротехнических приборов

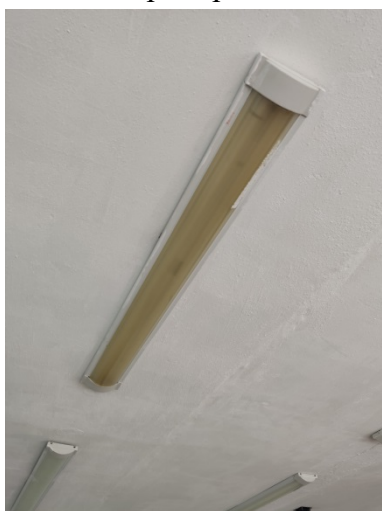
Фото 7.9.4.15 Износ электротехнических приборов

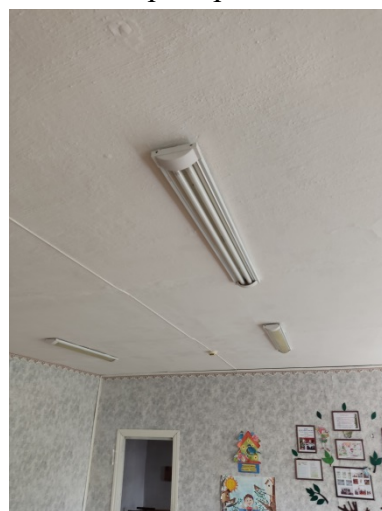
Фото 7.9.4.16 Отсутствие защитных плафонов

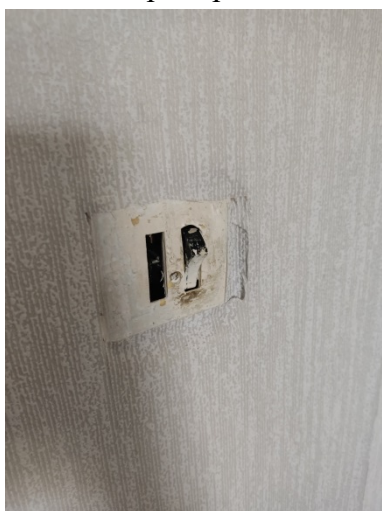
Фото 7.9.4.21 Износ электротехнических приборов

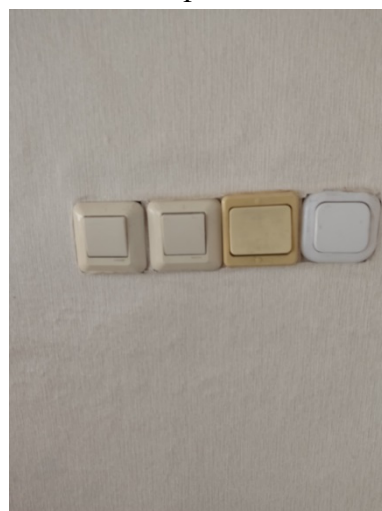
Фото 7.9.4.22 Износ электротехнических приборов

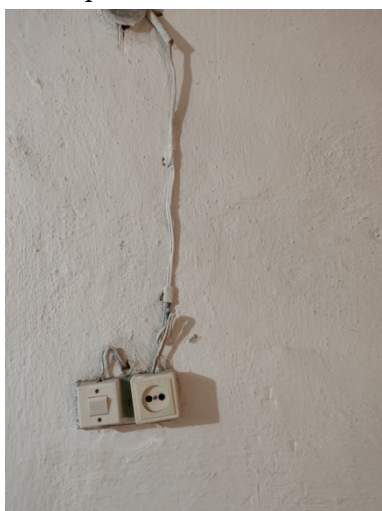
Фото 7.9.4.27 Открытая прокладка/провисание кабельных линий

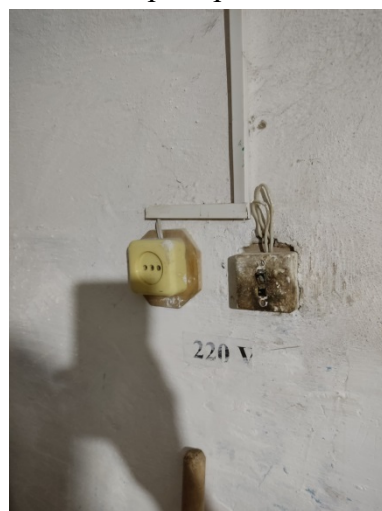
Фото 7.9.4.28 Износ электротехнических приборов

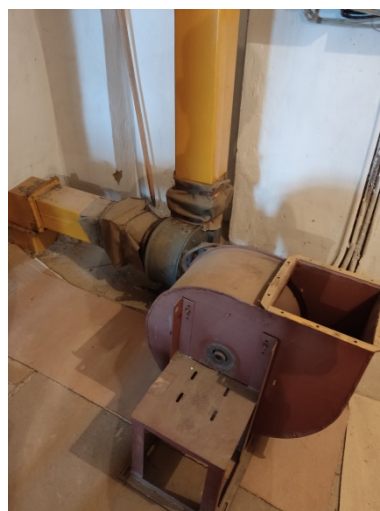
- закрашивание/заклеивание вентиляционных каналов (фото 7.9.5.1; 7.9.5.13, 7.9.5.14, 7.9.5.17);
- деформация/загрязнение/коррозия вентиляционных каналов (фото 7.9.5.2, 7.9.5.3, 7.9.5.5-7.9.5.7, 7.9.5.9-7.9.5.12, 7.9.5.16, 7.9.5.19, 7.9.5.21, 7.9.5.22);
- отсутствие вентиляционных решеток (фото 7.9.5.4, 7.9.5.15, 7.9.5.18, 7.9.5.20);
- износ вентиляционных установок (фото 7.9.5.8).

Фото 7.9.5.8 Износ вентиляционных  
установок

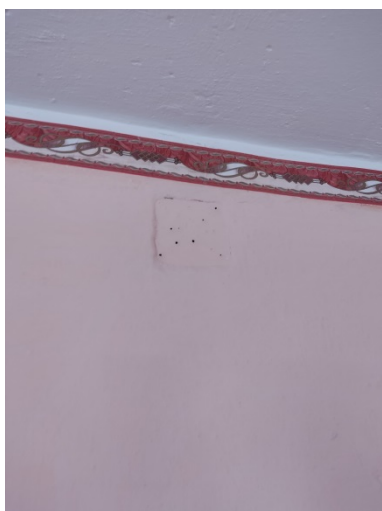
Фото 7.9.5.13 Закрашивание/заклеивание  
вент каналов

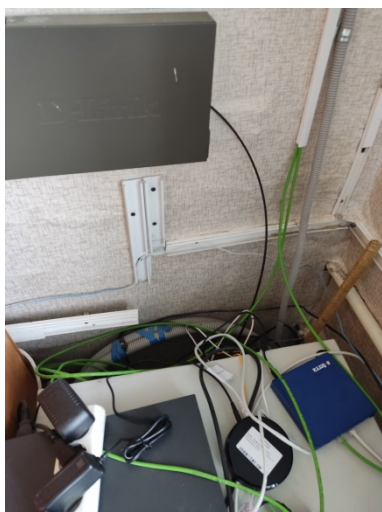
- открытая прокладка, повсеместное рассыхание, провисание кабельных сетей (фото 7.9.6.1, 7.9.6.2, 7.9.6.4 - 7.9.6.7, 7.9.6.10-7.9.6.16);
- повышенный износ датчиков сигнализации (фото 7.9.6.3, 7.9.6.7-7.9.6.9, 7.9.6.11 - 7.9.6.16);
- отсутствие системы видеонаблюдения по всему периметру здания (п.11.17 СП 252.1325800.2016 «Здания дошкольных образовательных организаций»).

Фото 7.9.6.1 Открытая прокладка

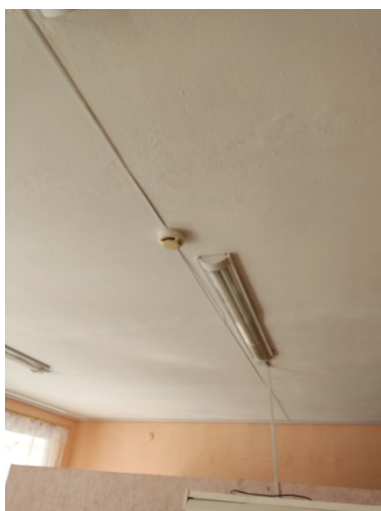
Фото 7.9.6.11 Открытая прокладка/провисание линий сетей связи/износ датчиков сигнализации

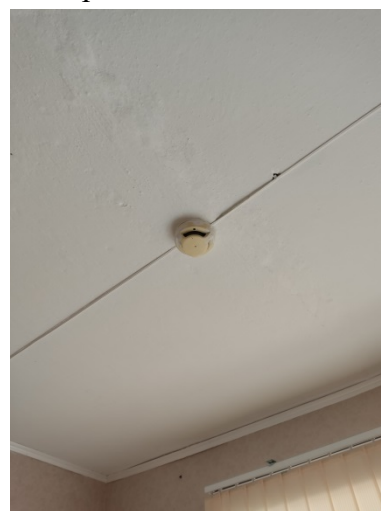
Фото 7.9.6.12 Открытая прокладка/провисание линий сетей связи/износ датчиков сигнализации

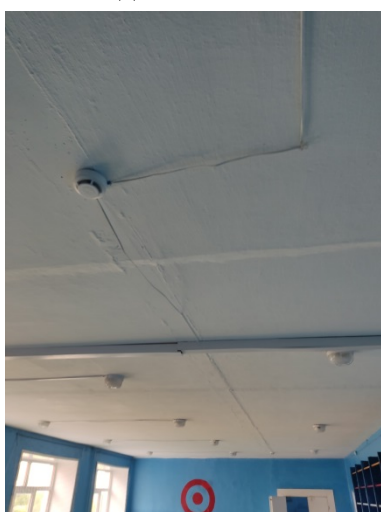
Фото 7.9.6.13 Открытая прокладка/провисание линий сетей связи/износ датчиков сигнализации

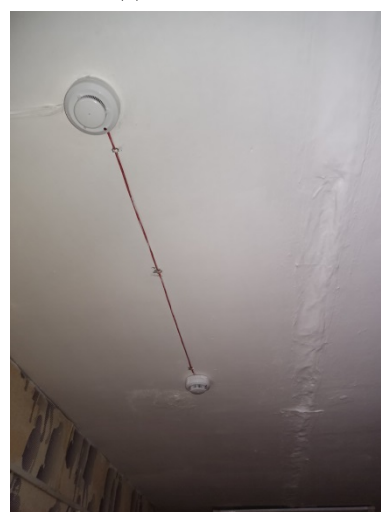
Фото 7.9.6.14 Открытая прокладка/провисание линий сетей связи/износ датчиков сигнализации
