**ТЕХНИЧЕСКИЙ ОТЧЕТ**

**ТО -12/2022**

**по результатам проведения обследования строительных конструкций и  
внутренних инженерных систем здания, по адресу: Кемеровская  
область-Кузбасс, г. Мариинск ул. Покрышкина, д. 25а**

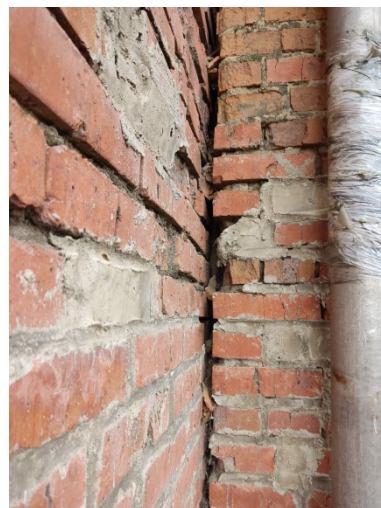
Фото 7.2.2 Выветривание раствора/разрушение кирпичной кладки

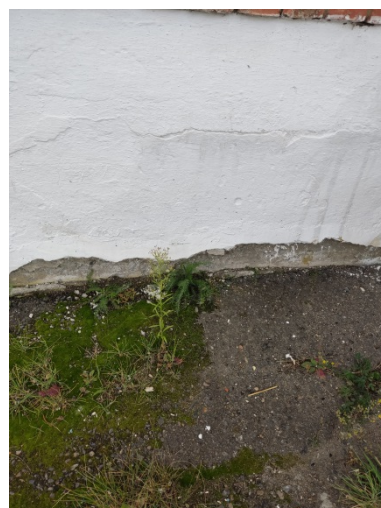
Фото 7.2.6 Отслаивание штукатурного слоя

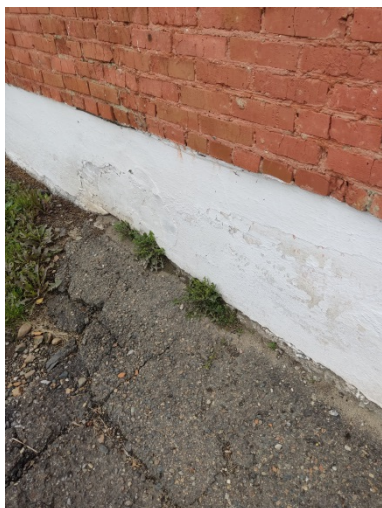
Фото 7.2.7 Отслаивание штукатурного слоя

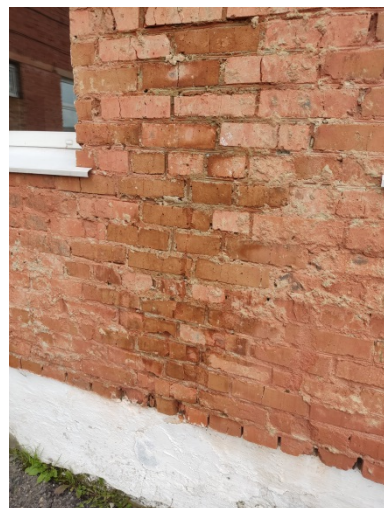
Фото 7.2.8 Следы увлажнения кирпичной кладки

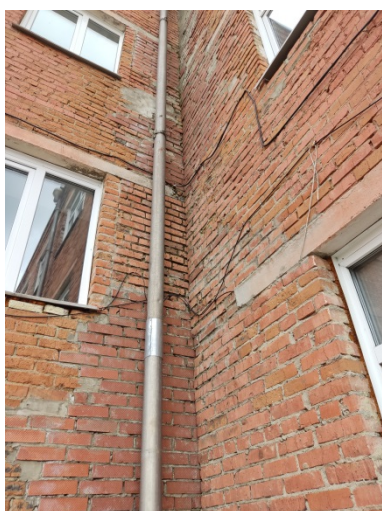
Фото 7.2.9 Следы размораживания кирпичной кладки

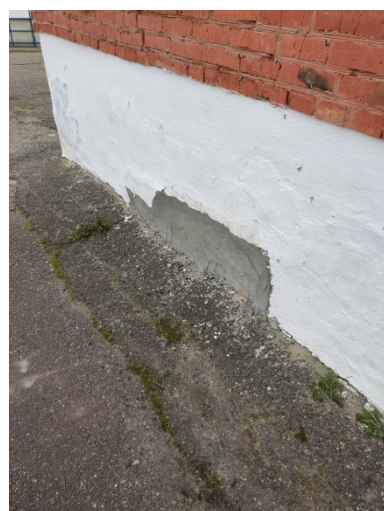
Фото 7.2.10 Отслаивание штукатурного слоя

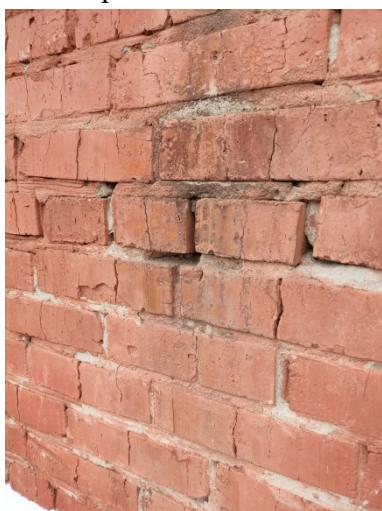
Фото 7.2.11 Следы размораживания кирпичной кладки

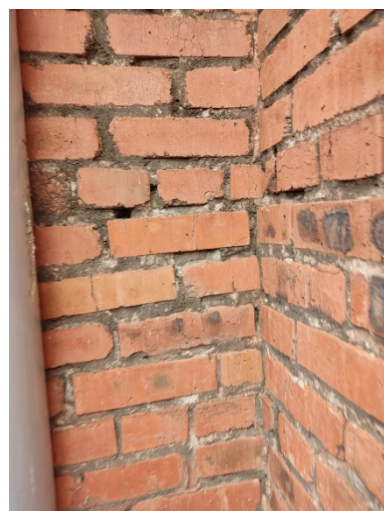
Фото 7.2.12 Следы размораживания кирпичной кладки

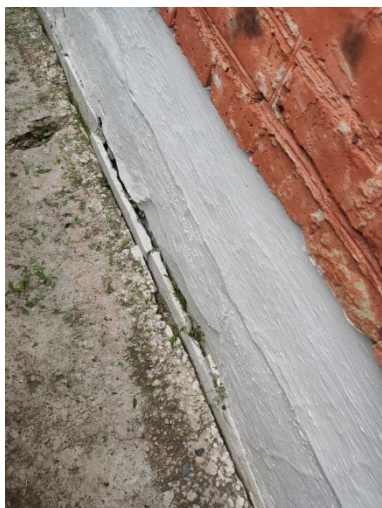
Фото 7.2.13 Отслаивание штукатурного слоя

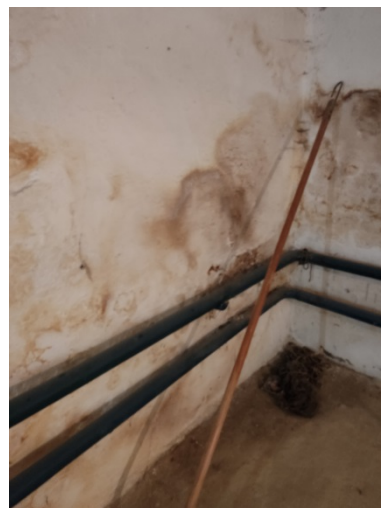
Фото 7.2.14 Следы увлажнения стен

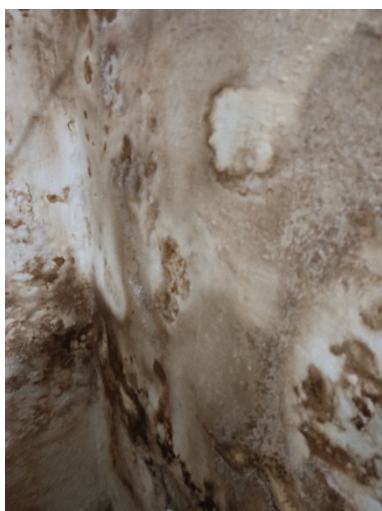
Фото 7.2.15 Следы увлажнения стен

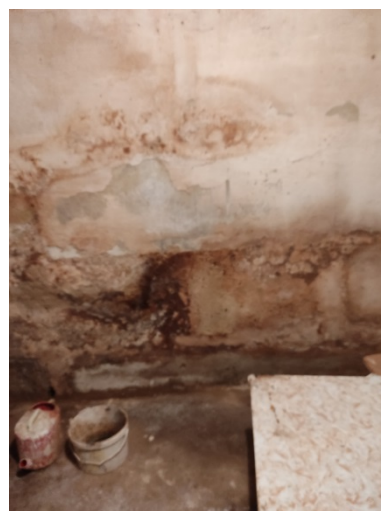
Фото 7.2.16 Следы увлажнения стен

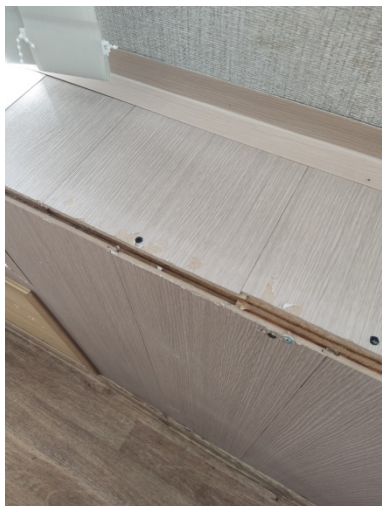
Фото 7.2.19 Разрушение элементов отделки

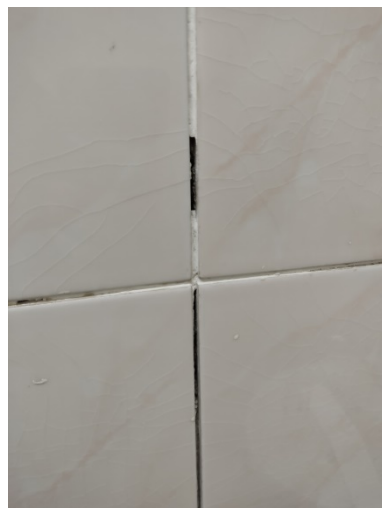
Фото 7.2.22 Выкрашивание межплиточного шва

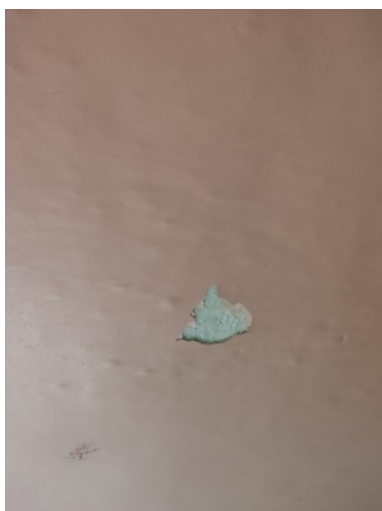
Фото 7.2.23 Отслаивание штукатурного слоя

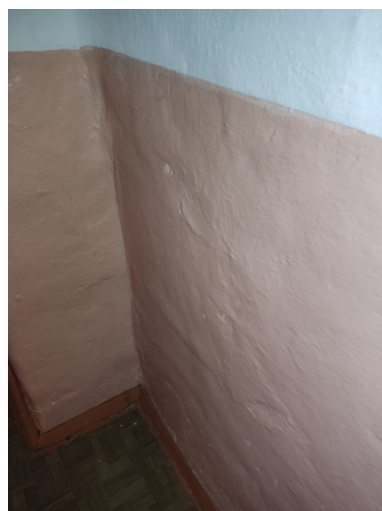
Фото 7.2.24 Нарушение геометрии штукатурного слоя (волны, наплывы)

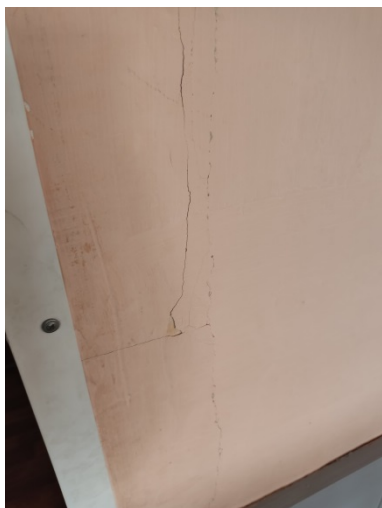
Фото 7.2.27 Растрескивание штукатурного слоя

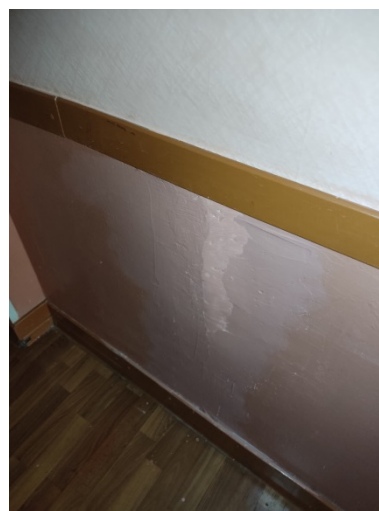
Фото 7.2.30 Нарушение геометрии штукатурного слоя (волны, наплывы)

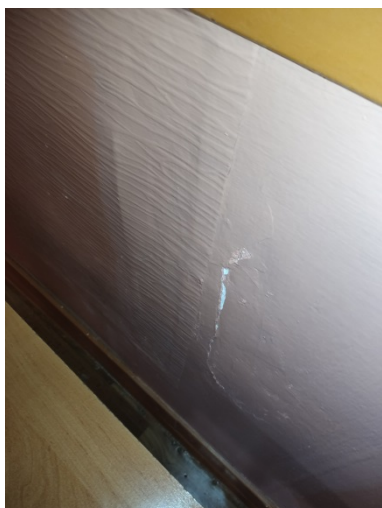
Фото 7.2.31 Отслаивание штукатурного слоя

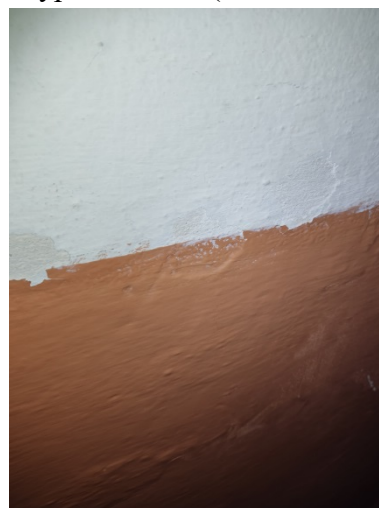
Фото 7.2.32 Нарушение геометрии штукатурного слоя (волны, наплывы)

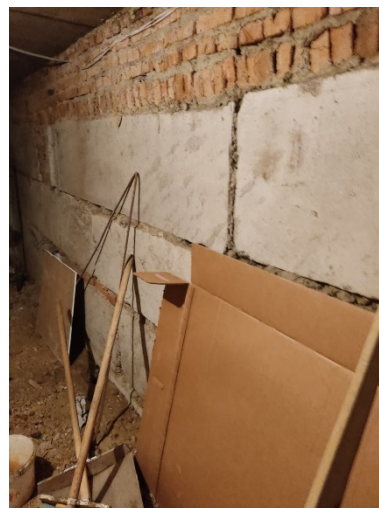
Фото 7.2.40 Отсутствие финишной  
отделки стен

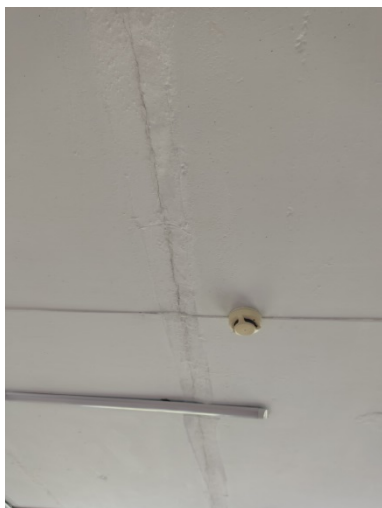
Фото 7.3.1 Деформация монтажного шва между плитами перекрытиями

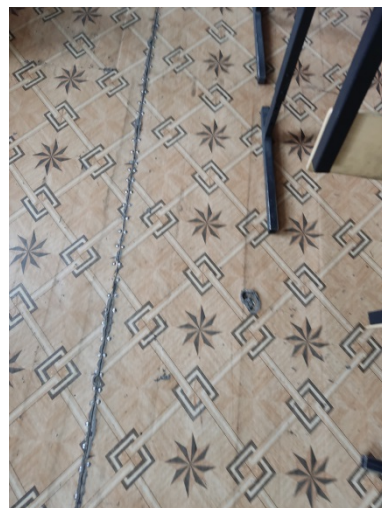
- повреждение линолеума, следы многократного ремонта (фото 7.3.2, 7.3.3, 7.3.7, 7.3.11, 7.3.12, 7.3.18, 7.3.19, 7.3.21, 7.3.26, 7.3.29, 7.3.31, 7.3.34). Вероятная причина возникновения – длительная эксплуатация без проведения текущего ремонта;

Фото 7.3.2 Повреждение линолеума, следы многократного ремонта

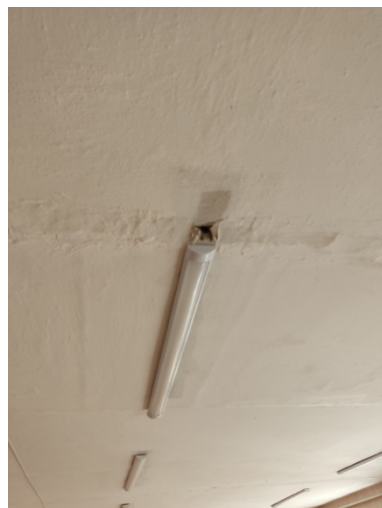
Фото 7.3.8 Деформация монтажного шва между плитами перекрытиями

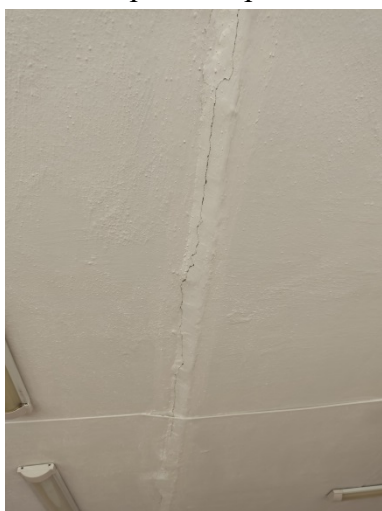
Фото 7.3.9 Деформация монтажного шва между плитами перекрытиями

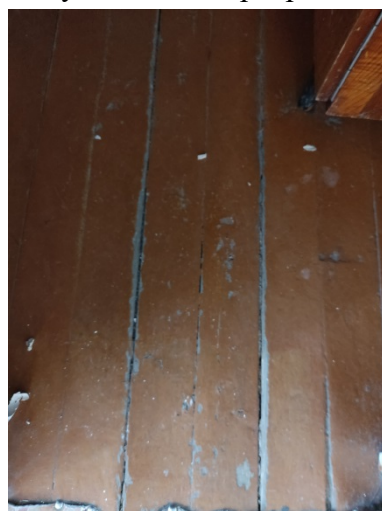
Фото 7.3.10 Рассыхание деревянных элементов пола

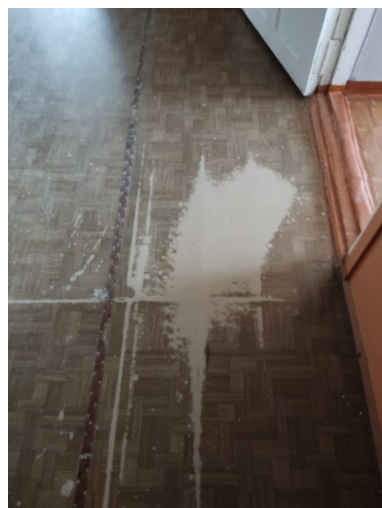
Фото 7.3.12 Повреждение линолеума, следы многократного ремонта

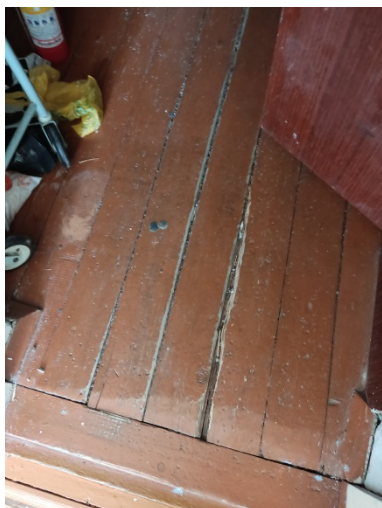
Фото 7.3.13 Рассыхание деревянных элементов пола

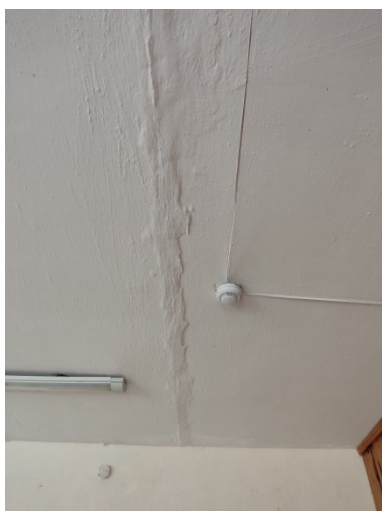
Фото 7.3.15 Деформация монтажного шва между плитами перекрытиями

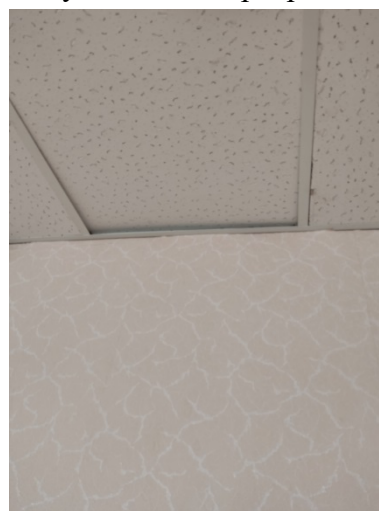
Фото 7.3.16 Деформация элементов подвесного потолка

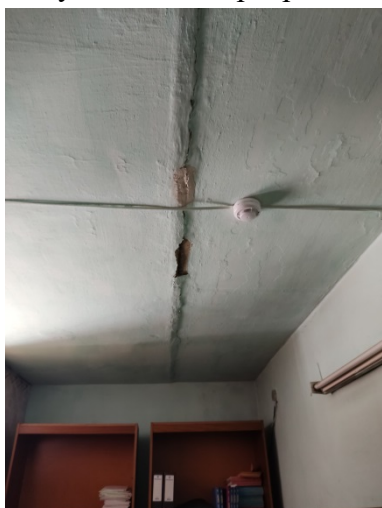
7.3.17 Деформация/выкрашивание монтажного шва между плитами перекрытиями

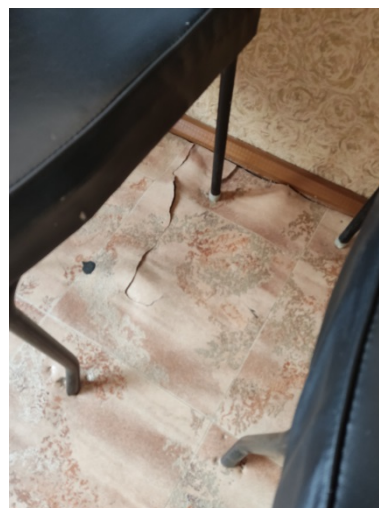
7.3.18 Повреждение линолеума, следы многократного ремонта

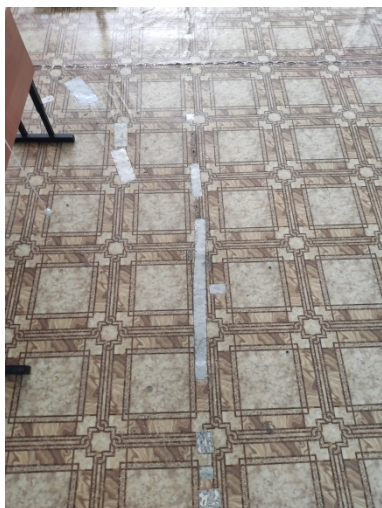
7.3.19 Повреждение линолеума, следы многократного ремонта

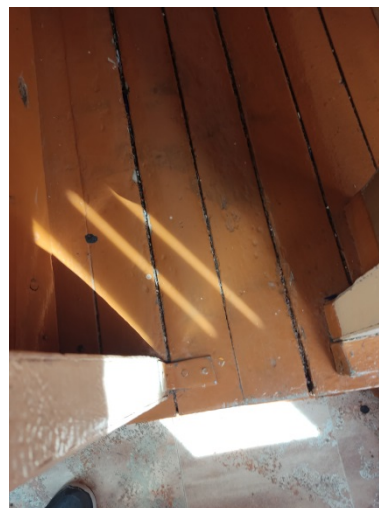
7.3.20 Рассыхание деревянных элементов пола

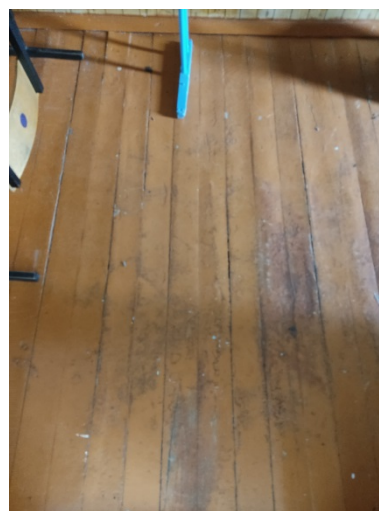
7.3.22 Рассыхание деревянных элементов пола

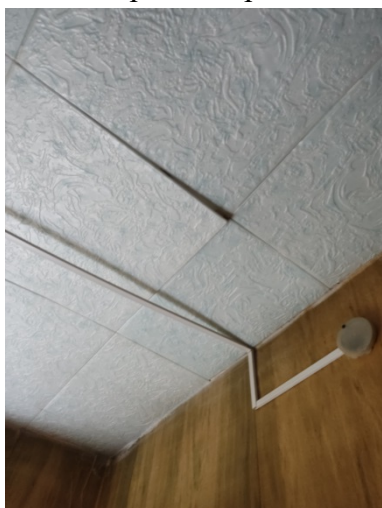
7.3.23 Отслаивание потолочных панелей

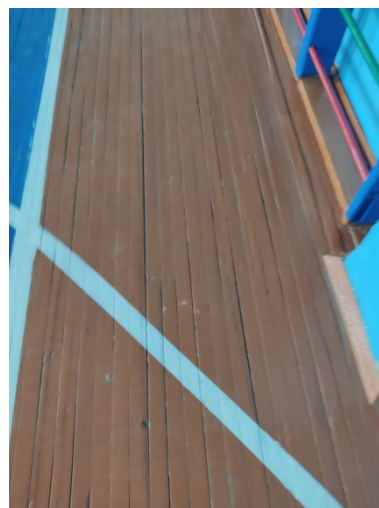
7.3.24 Рассыхание деревянных элементов пола

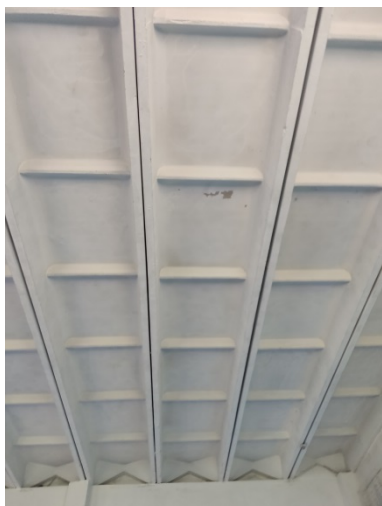
7.3.25 Отслаивание штукатурного слоя

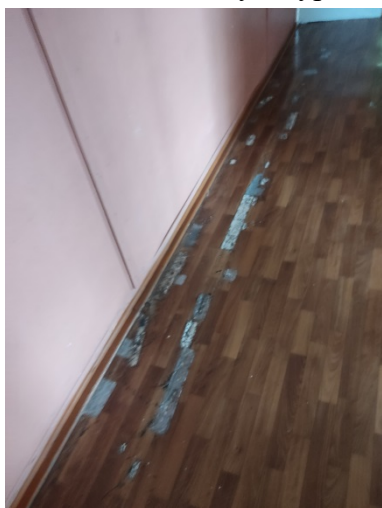
7.3.29 Повреждение линолеума, следы многократного ремонта

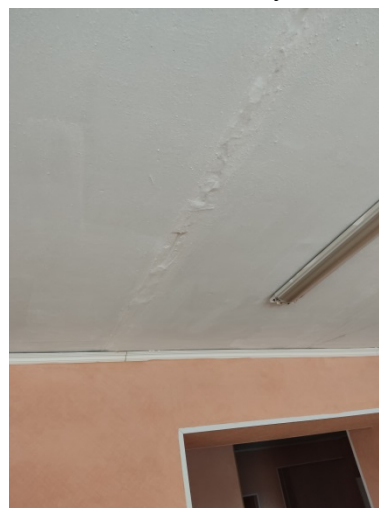
7.3.30 Деформация/выкрашивание монтажного шва между плитами перекрытиями

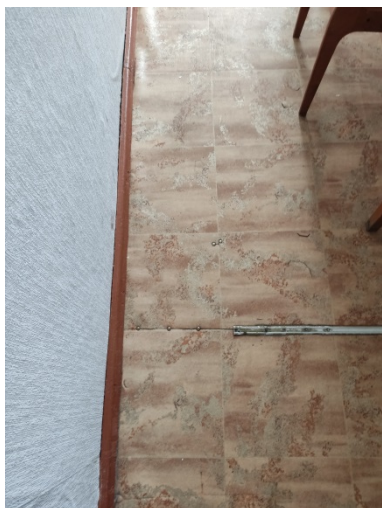
7.3.31 Повреждение линолеума, следы многократного ремонта

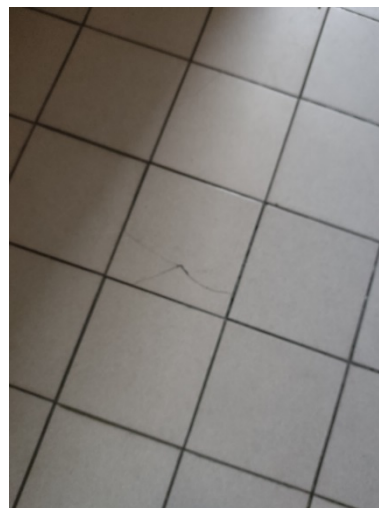
7.3.32 Растрескивание напольной плитки

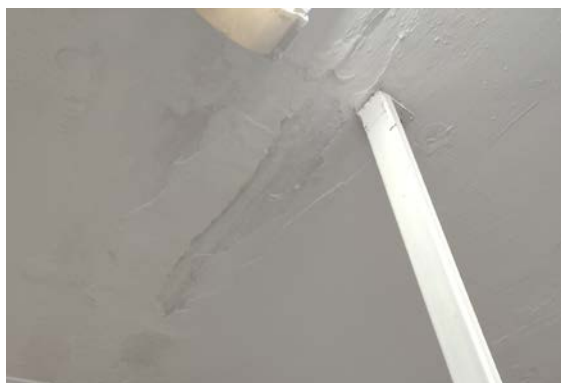
7.3.33 Деформация/выкрашивание монтажного шва между плитами перекрытиями

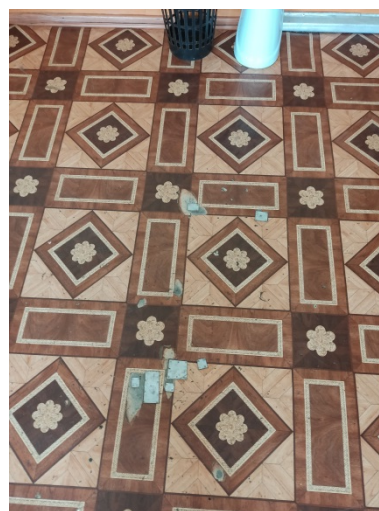
7.3.34 Повреждение линолеума, следы многократного ремонта

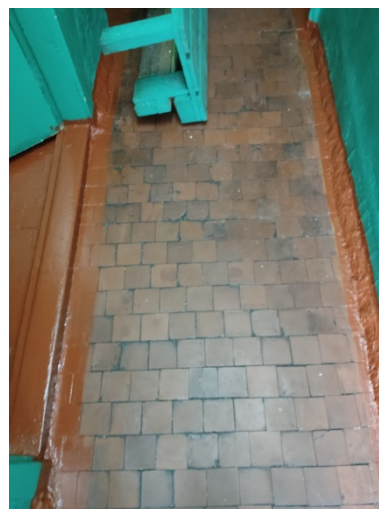
- истирание/износ напольной плитки (фото 7.3.36, 7.3.37, 7.3.41, 7.3.43). Вероятная причина возникновения – длительная эксплуатация без проведения текущего ремонта;

7.3.36 Истирание/износ напольной плитки

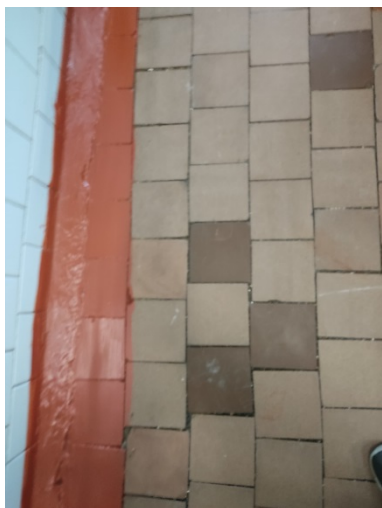
7.3.37 Истирание/износ напольной плитки

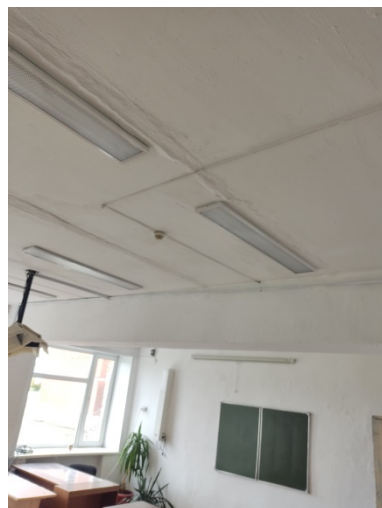
7.3.38 Деформация/выкрашивание монтажного шва между плитами перекрытиями

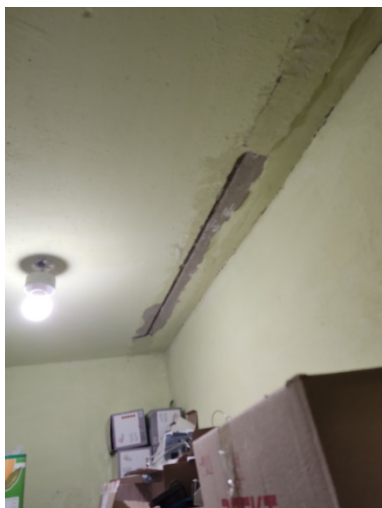
7.3.39 Деформация/выкрашивание монтажного шва между плитами перекрытиями

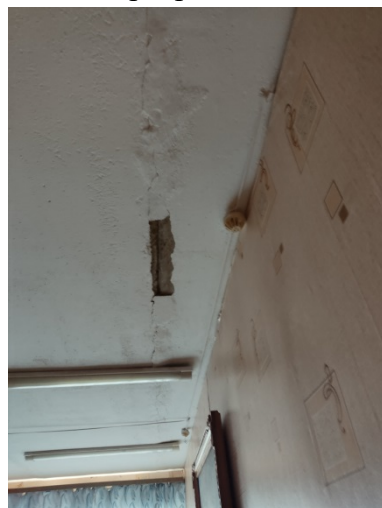
7.3.40 Деформация/выкрашивание монтажного шва между плитами перекрытиями

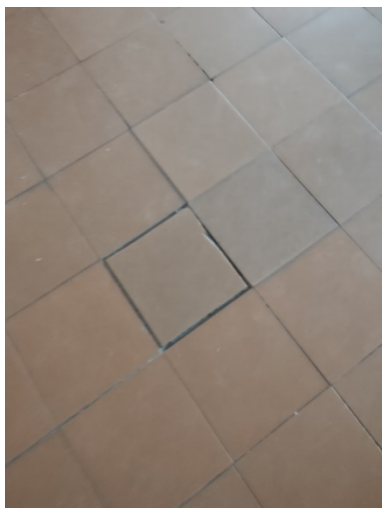
7.3.43 Истирание/износ напольной плитки

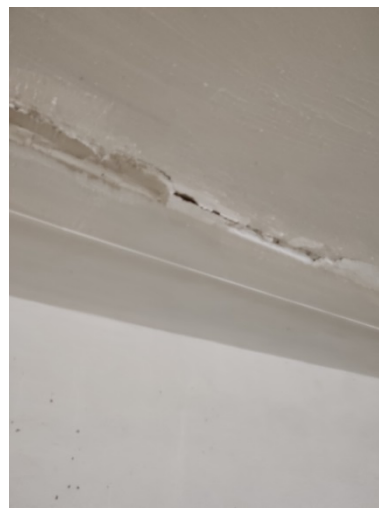
7.3.44 Деформация/выкрашивание  
монтажного шва между плитами  
перекрытиями

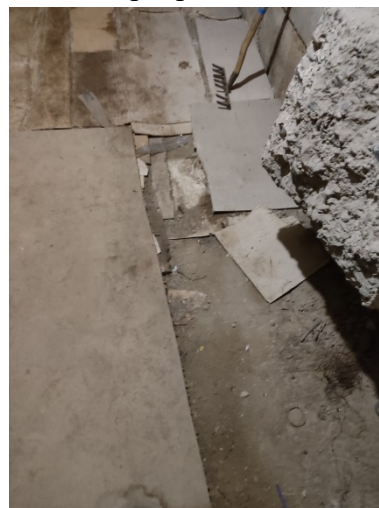
7.3.46 Отсутствие финишного покрытия  
пола

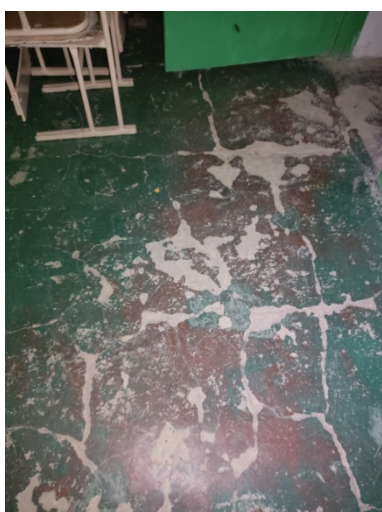
7.3.47 Растрескивание бетонного покрытия

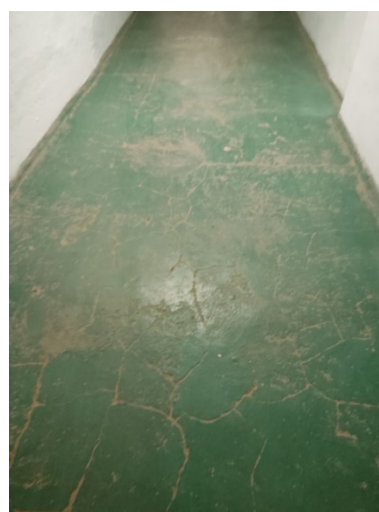
7.3.48 Растрескивание бетонного  
покрытия

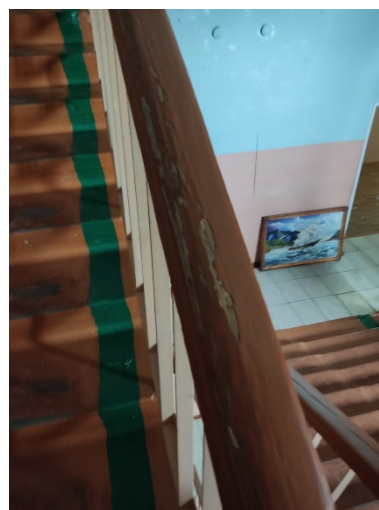
- разрушение напольной плитки площадок (фото 7.4.1, 7.4.5). Вероятная причина возникновения – длительная эксплуатация без проведения текущего ремонта;
- рассыхание деревянных элементов поручней (фото 7.4.2). Вероятная причина возникновения – длительная эксплуатация без проведения текущего ремонта.

Фото 7.4.2 Рассыхание деревянных элементов

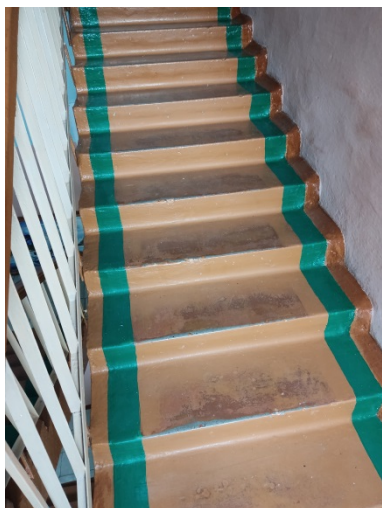
Фото 7.4.3 Истирание лакокрасочного покрытия

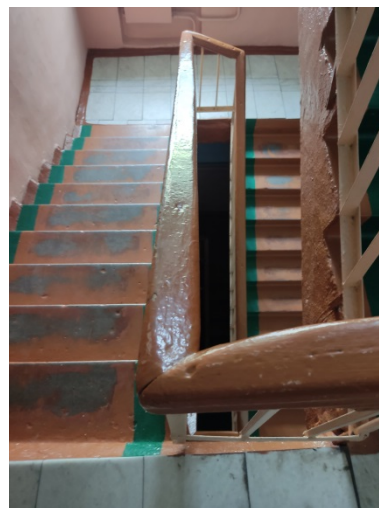
Фото 7.4.4 Истирание лакокрасочного покрытия

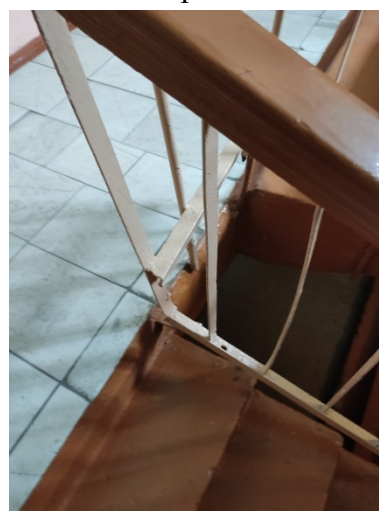
Фото 7.4.6 Деформация каркаса лестничного ограждения, следы многократного окрашивания

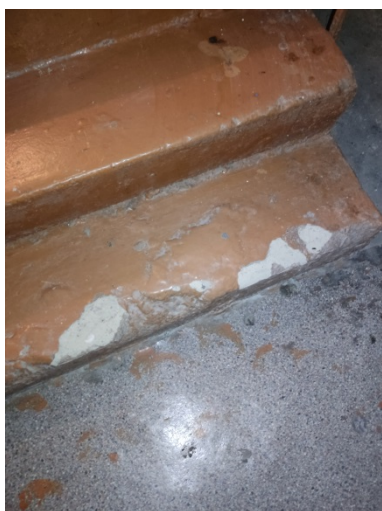
Фото 7.4.7 Сколы ступеней лестничного марша

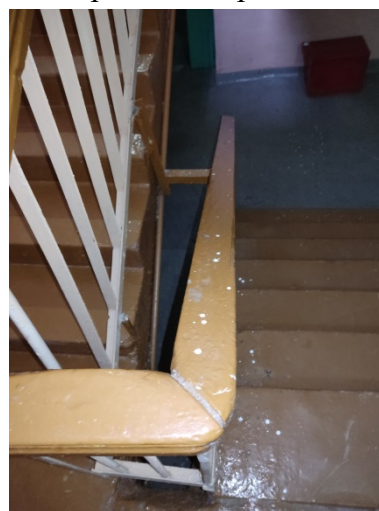
Фото 7.4.8 Деформация каркаса лестничного ограждения, следы многократного окрашивания

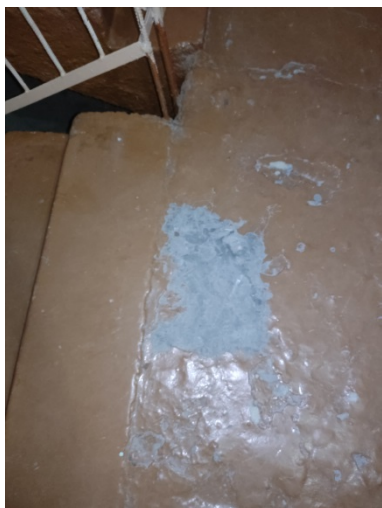
Фото 7.4.9 Истирание лакокрасочного покрытия

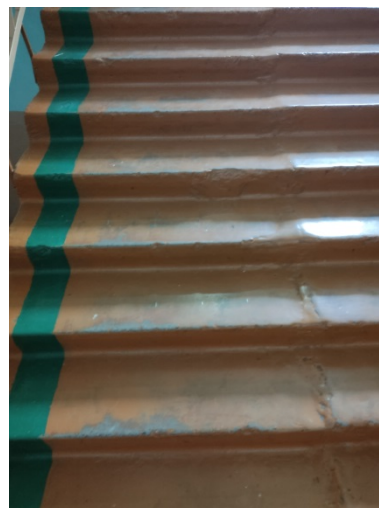
Фото 7.4.10 Истирание лакокрасочного покрытия

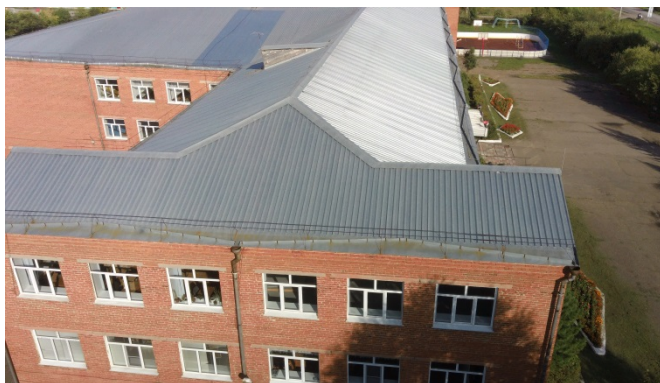
- отсутствие системы снегозадерживающих устройств по всему периметру здания, что не соответствует требованию п.9.12 СП 17.13330.2011 (фото 7.5.1). Вероятная причина возникновения – ошибка при монтаже;
- рассыхание/деформация деревянных элементов (фото 7.5.2, 7.5.4, 7.5.5). Вероятная причина возникновения – длительная эксплуатация без проведения текущего ремонта;
- следы увлажнения (фото 7.5.3). Вероятная причина возникновения – длительная эксплуатация без проведения текущего ремонта;
- следы загрязнения чердачного помещения (фото 7.5.6). Вероятная причина возникновения – длительная эксплуатация без проведения текущего ремонта;

Фото 7.5.1 Рассыхание/деформация  
деревянных элементов

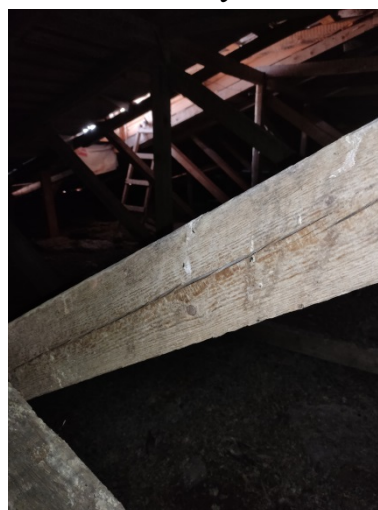
Фото 7.5.2 Рассыхание/деформация  
деревянных элементов

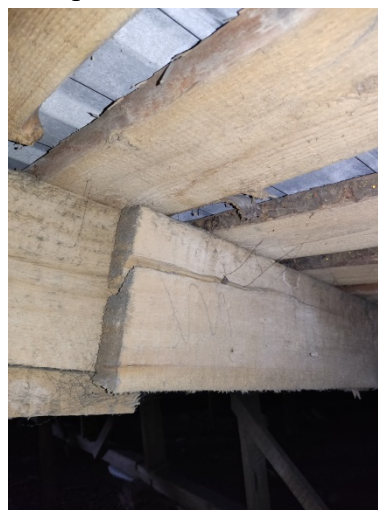
Фото 7.5.4 Рассыхание/деформация  
деревянных элементов

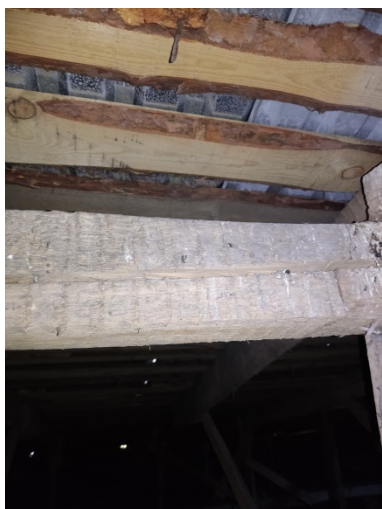
Фото 7.5.5 Рассыхание/деформация деревянных  
элементов

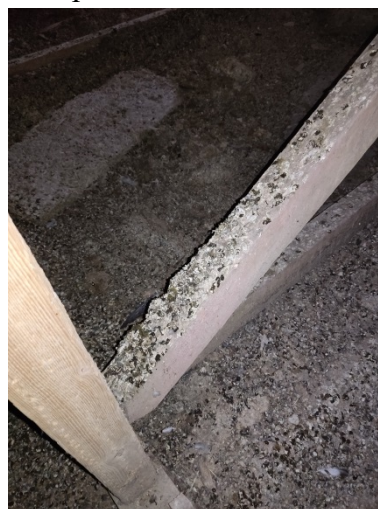
Фото 7.5.6 Следы загрязнения чердачного  
помещения

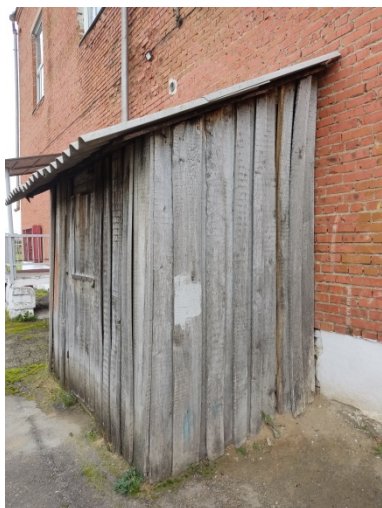
Фото 7.6.7 Гниение/рассыхание деревянных элементов

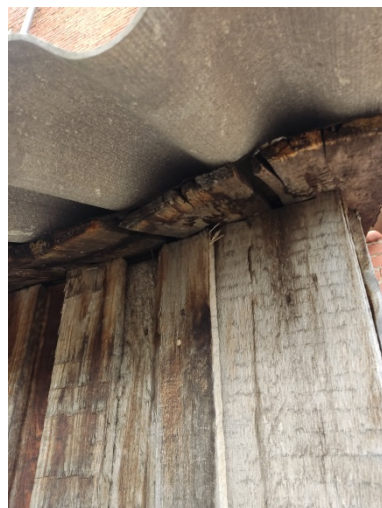
Фото 7.6.8 Гниение/рассыхание деревянных элементов

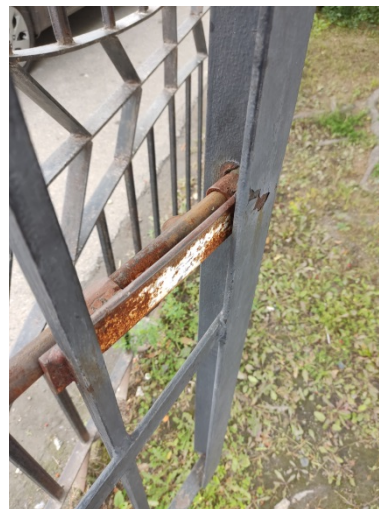
- следы коррозии основных элементов ограждения (фото 7.7.1 - 7.7.3). Вероятная причина возникновения – воздействие атмосферных осадков, длительная эксплуатация без проведения текущего ремонта;
- износ элементов благоустройства (фото 7.7.4 - 7.7.9). Вероятная причина возникновения – длительная эксплуатация без проведения текущего ремонта;
- смещение/деформация элементов системы ограждения (фото 7.7.11). Вероятная причина возникновения – длительная эксплуатация без проведения текущего ремонта;
- разрушение асфальтового полотна (фото 7.7.10). Вероятная причина возникновения – воздействие атмосферных осадков, длительная эксплуатация без проведения текущего ремонта;

Фото 7.7.2 Коррозия основных элементов

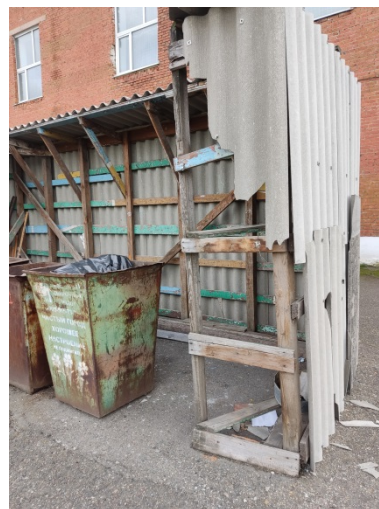
Фото 7.7.4 Износ элементов благоустройства

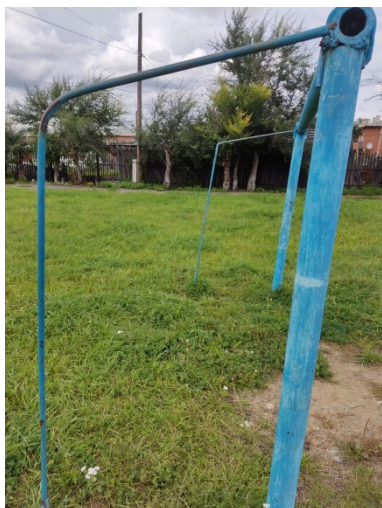
Фото 7.7.5 Износ элементов благоустройства

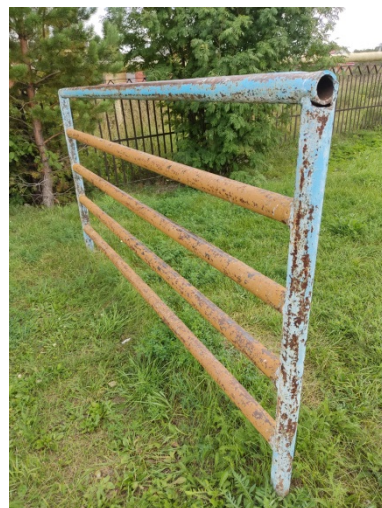
Фото 7.7.6 Износ элементов благоустройства

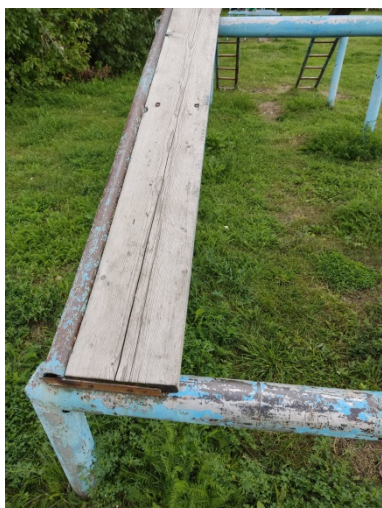
Фото 7.7.9 Износ элементов благоустройства

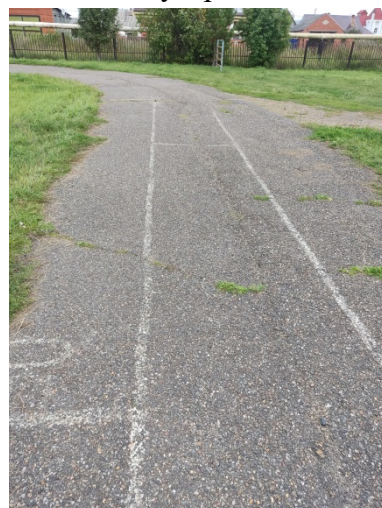
Фото 7.7.10 Разрушение асфальтового покрытия

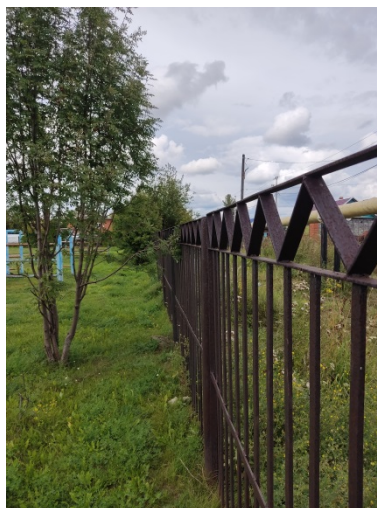
Фото 7.7.11 Смещение/деформация элементов системы ограждения

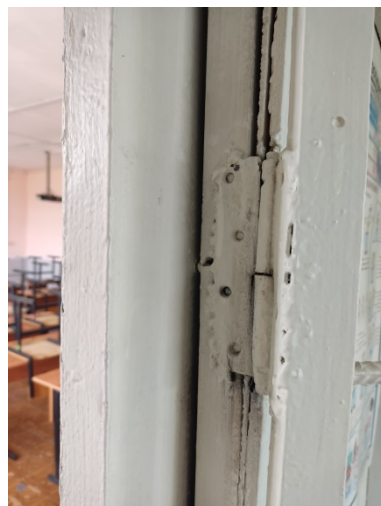
- рассыхание дверного полотна, следы многократного окрашивания дверей/износ фурнитуры (фото 7.8.2, 7.8.6- 7.8.12, 7.8.14-7.8.16, 7.8.18-7.8.20). Вероятная причина возникновения – длительная эксплуатация без проведения текущего ремонта;

Фото 7.8.2 Рассыхание дверного  
полотна/износ фурнитуры

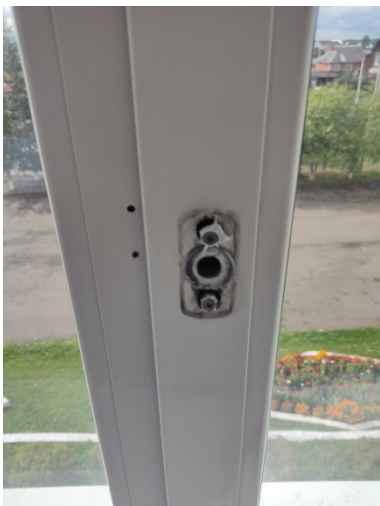
- износ/отсутствие элементов фурнитуры окна (фото 7.8.3-7.8.4, 7.8.17). Вероятная причина возникновения – длительная эксплуатация без проведения текущего ремонта;

Фото 7.8.3 Отсутствие элементов фурнитуры

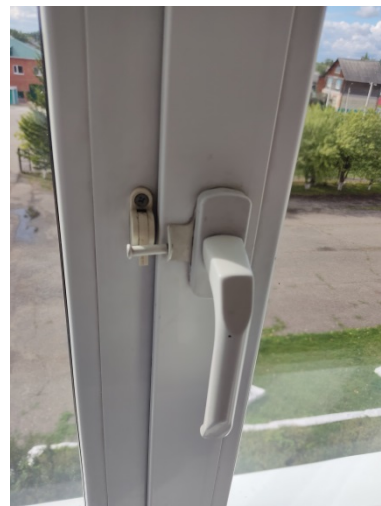
Фото 7.8.4 Износ элементов окна

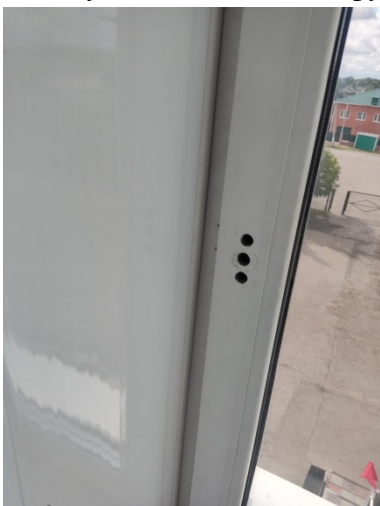
Фото 7.8.5 Отсутствие элементов фурнитуры

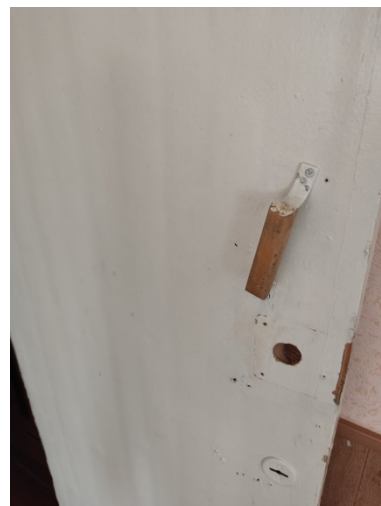
Фото 7.8.6 Рассыхание дверного  
проема/многократное окрашивание

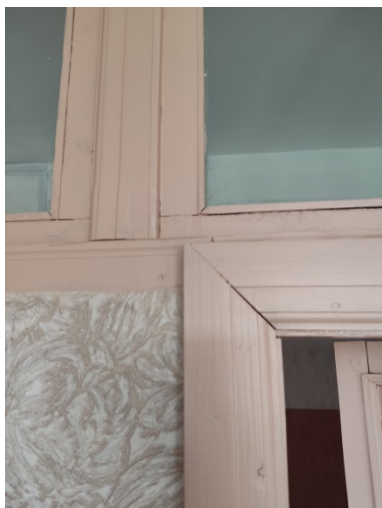
Фото 7.8.7 Рассыхание деревянных элементов

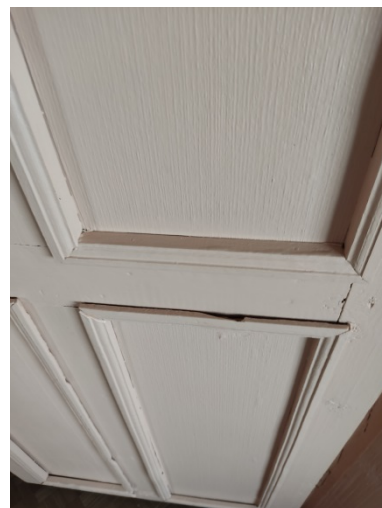
Фото 7.8.8 Рассыхание дверного проема/многократное окрашивание

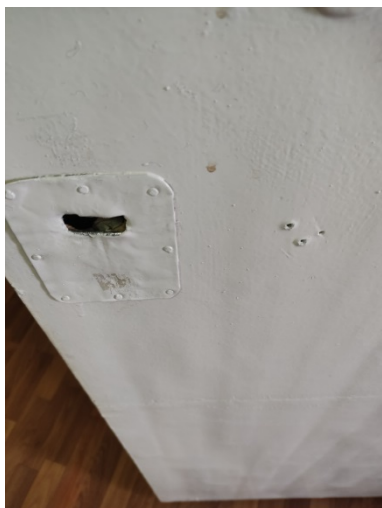
Фото 7.8.13 Наличие ремонтных участков/многократное окрашивание

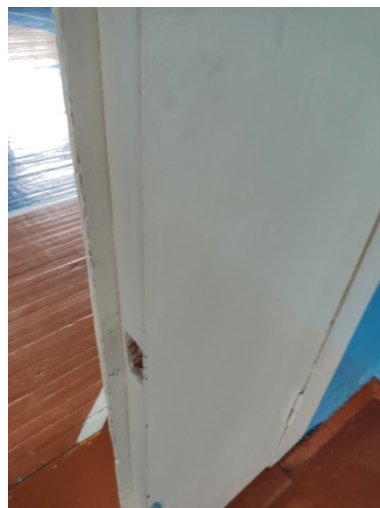
Фото 7.8.14 Рассыхание дверного полотна/износ фурнитуры

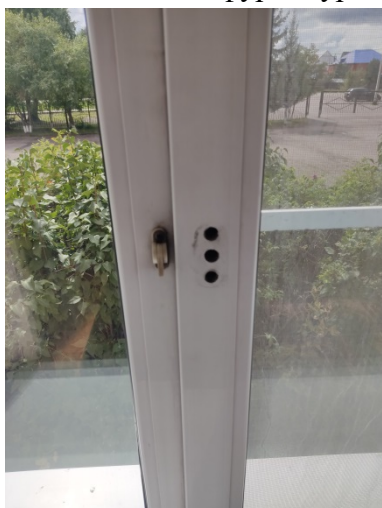
Фото 7.8.17 Отсутствие элементов фурнитуры

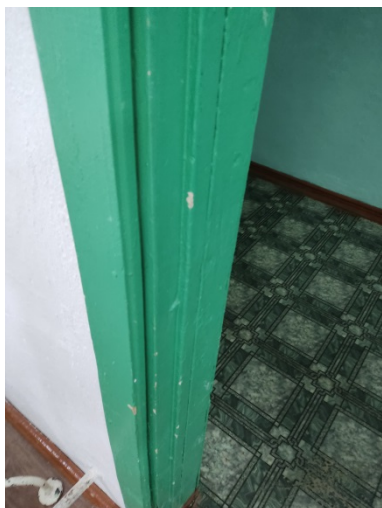
Фото 7.8.19 Рассыхание дверного полотна/износ фурнитуры

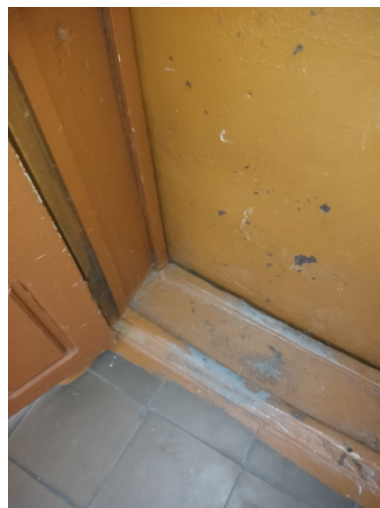
Фото 7.8.20 Рассыхание дверного полотна/износ фурнитуры

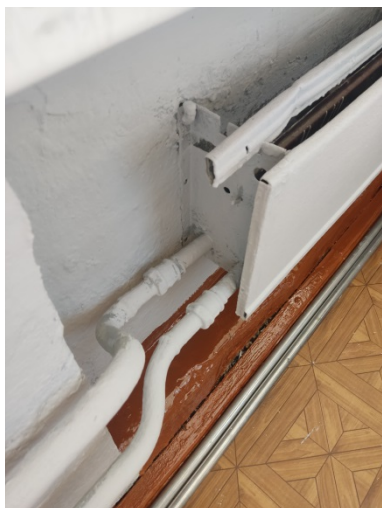
- коррозия/износ трубопровода (фото 7.9.1.3, 7.9.1.10, 7.9.1.12, 7.9.1.13, 7.9.1.14);
- коррозия/многократное окрашивание/износ приборов отопления (фото 7.9.1.1; 7.9.1.4-7.9.1.8, 7.9.1.11, 7.9.1.15);
- разрушение лакокрасочного слоя (фото 7.9.1.2);
- наличие ремонтных участков тепловых сетей (фото 7.9.1.9).

Фото 7.9.1.1 Многократное  
окрашивание/износ трубопровода

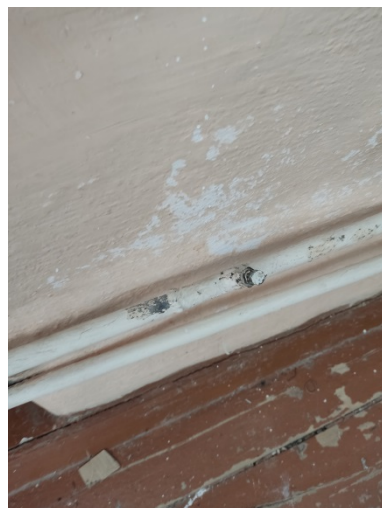
Фото 7.9.1.2 Разрушение лакокрасочного  
слоя

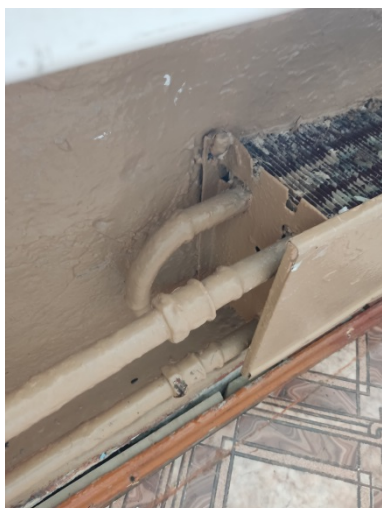
Фото 7.9.1.5 Коррозия/износ приборов  
отопления

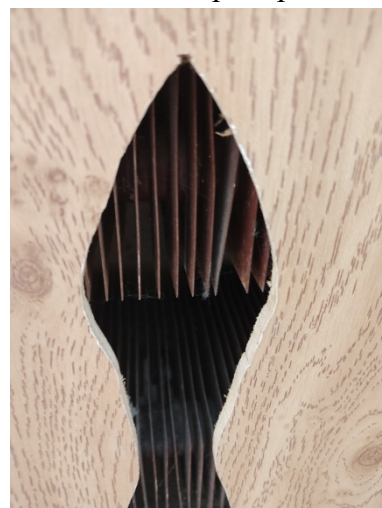
Фото 7.9.1.6 Коррозия/износ приборов  
отопления

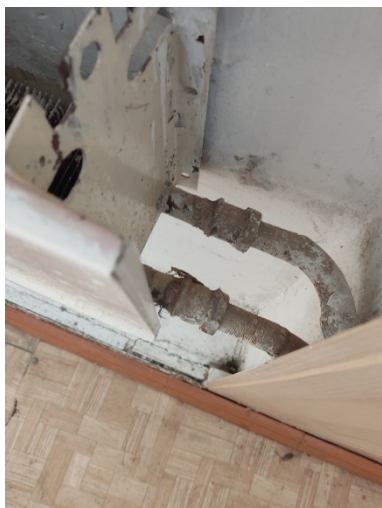
Фото 7.9.1.7 Коррозия/износ приборов  
отопления

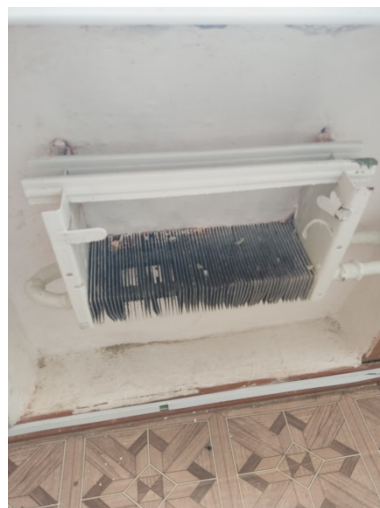
Фото 7.9.1.8 Коррозия/износ приборов  
отопления

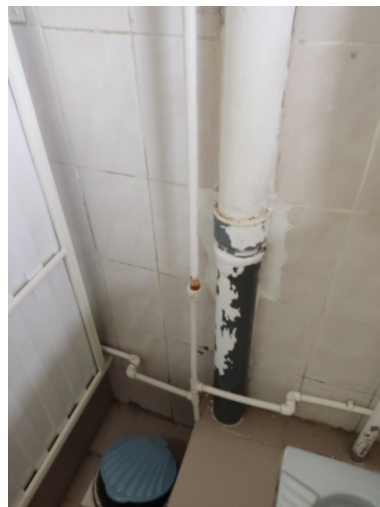
- деформация/провисание трубопроводов водоснабжения (фото 7.9.2.1, 7.9.2.11);
- износ санитарно-технических приборов (фото 7.9.2.2, 7.9.2.3, 7.9.2.7-7.9.2.9);
- коррозия трубопроводов (фото 7.9.2.4, 7.9.2.10, 7.9.2.12, 7.9.2.14);
- отсутствие элементов системы водоснабжения (фото 7.9.2.5);
- следы протечек/износ трубопроводов (фото 7.9.2.6);
- коррозия запорной арматуры (фото 7.9.2.13, 7.9.2.15, 7.9.2.16).

7.9.2.6 Следы протечек/износ  
трубопроводов

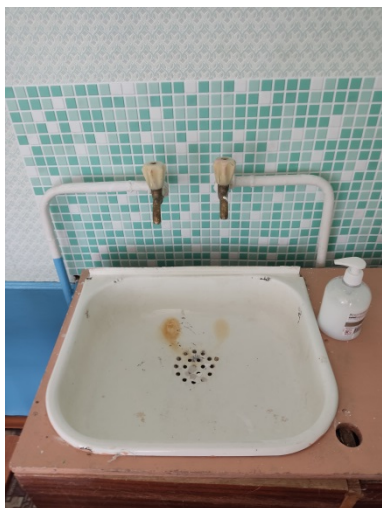
7.9.2.7 Износ санитарно-технических приборов

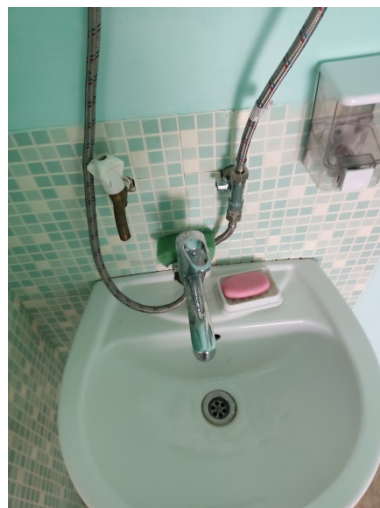
7.9.2.8 Износ санитарно-технических приборов

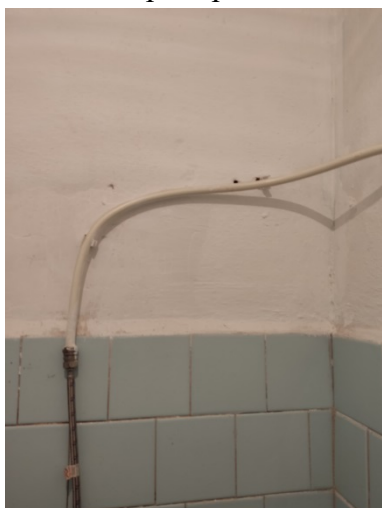
7.9.2.11 Деформация/провисание трубопроводов водоснабжения

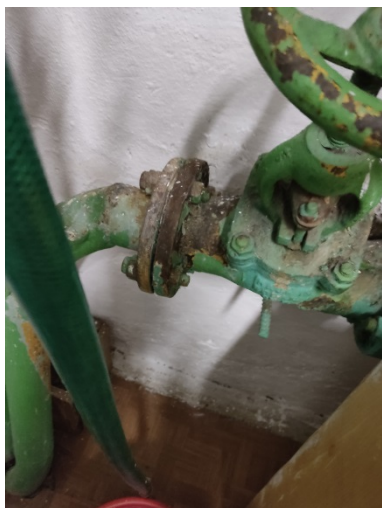
7.9.2.13 Коррозия запорной арматуры

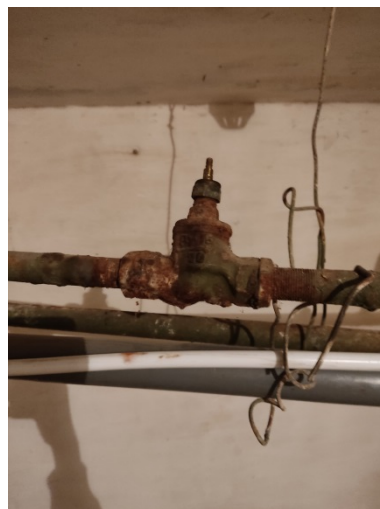
7.9.2.16 Коррозия запорной арматуры

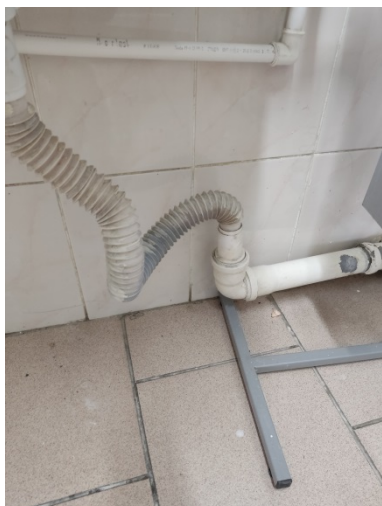
- разгерметизация/износ трубопроводов системы канализации (фото 7.9.3.2, 7.9.3.4, 7.9.3.8, 7.9.3.10, 7.9.3.11);
- износ элементов канализации (фото 7.9.3.1, 7.9.3.5);
- разрушение лакокрасочного покрытия трубопроводов (фото 7.9.3.3);
- наличие ремонтных участков (фото 7.9.3.7, 7.9.3.12, 7.9.3.13);
- отсутствие герметизации канализационного выпуска (фото 7.9.3.14);
- загрязнение канализационных трапов (фото 7.9.3.6, 7.9.3.9).

Фото 7.9.3.1 Износ элементов канализации

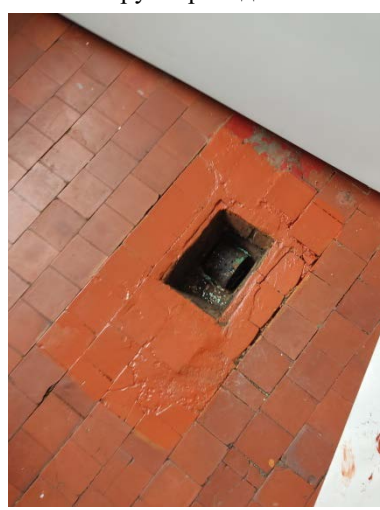
Фото 7.9.3.6 Загрязнение канализационных трапов

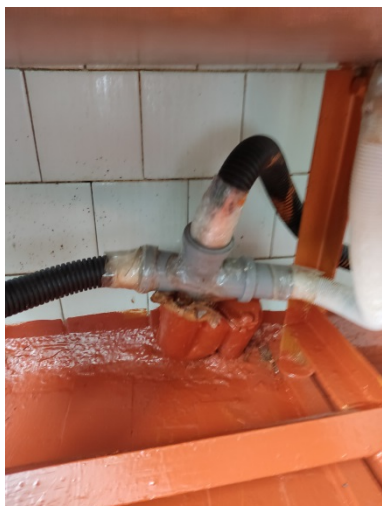
Фото 7.9.3.7 Ремонтные участки трубопровода

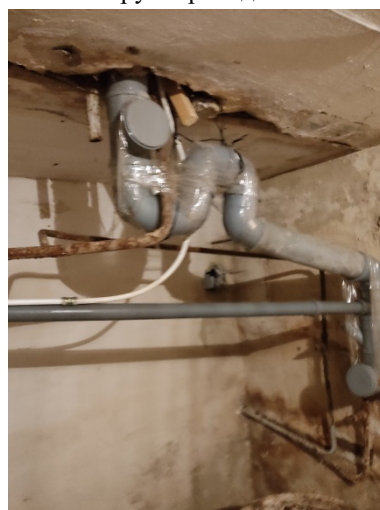
Фото 7.9.3.12 Ремонтные участки трубопровода
