**ТЕХНИЧЕСКИЙ ОТЧЕТ**

**ТО -12/2022**

**по результатам проведения обследования строительных конструкций и  
внутренних инженерных систем здания, по адресу: Кемеровская  
область-Кузбасс, г. Мариинск ул. Покрышкина, д. 25а**

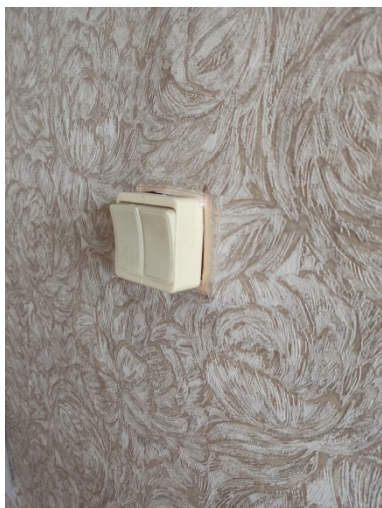
- розетки и выключатели, приборы электро-технического обеспечения подвержены значительному износу, растрескивание пластиковой части (фото 7.9.4.1-7.9.4.8, 7.9.4.10 - 7.9.4.15, 7.9.4.17 - 7.9.4.19, 7.9.4.21, 7.9.4.22, 7.9.4.24, 7.9.4.26, 7.9.4.28);
- электрические сети частично проложены, открыто, что нарушает требования п.7.1.34 и п.7.1.37, Главы 7.1. Электроустановки жилых, общественных, административных и бытовых зданий, ПУЭ «Правила устройства электроустановок» (фото 7.9.4.9, 7.9.4.23, 7.9.4.25, 7.9.4.27);
- отсутствие защитных плафонов (фото 7.9.4.16, 7.9.4.20).
- в соответствии с требованиями Правила устройства электроустановок п 7.1.34 проводка в зданиях должна выполняться с медными жилами;
- согласно требованиям Правила устройства электроустановок п 7.1.13 питание электроприёмников должно выполняться от сети 380:220 с системой заземления TN-S или TN-C-S.

Фото 7.9.4.7 Износ электротехнических приборов

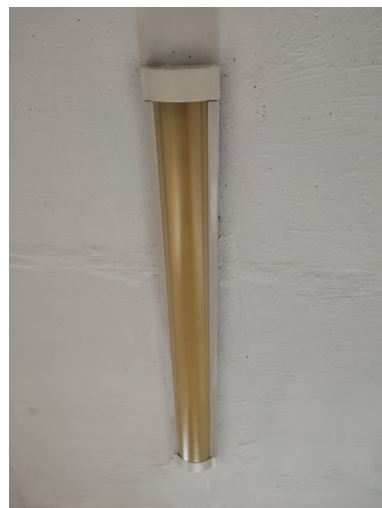
Фото 7.9.4.8 Износ электротехнических приборов

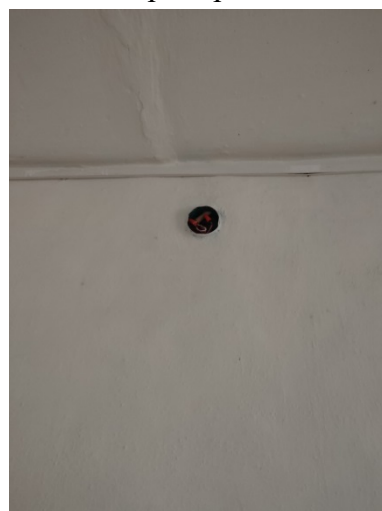
Фото 7.9.4.10 Отсутствие элементов системы электроснабжения

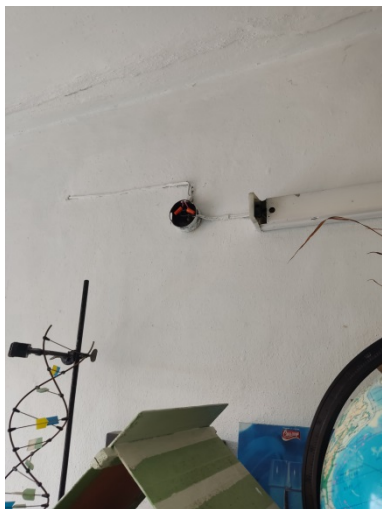
Фото 7.9.4.11 Отсутствие элементов системы электроснабжения

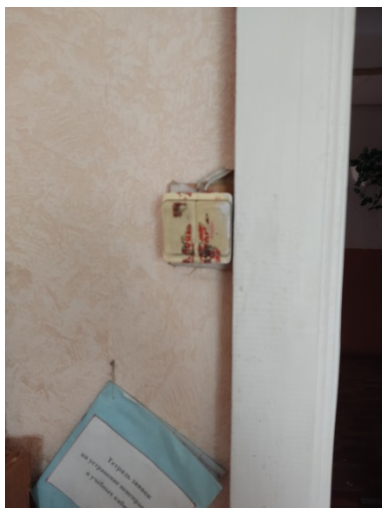
Фото 7.9.4.13 Износ электротехнических приборов

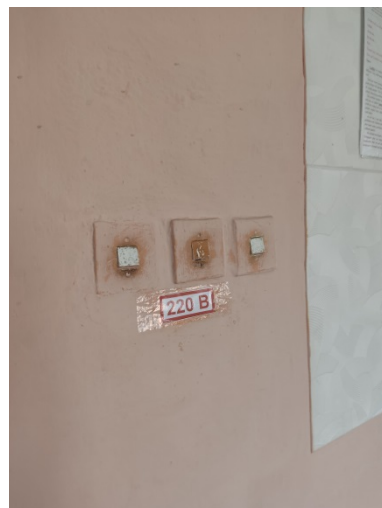
Фото 7.9.4.14 Износ электротехнических приборов

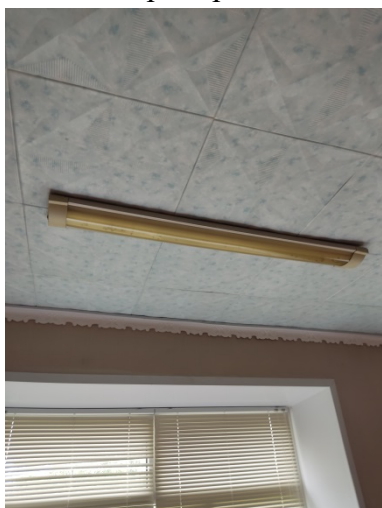
Фото 7.9.4.17 Износ электротехнических приборов

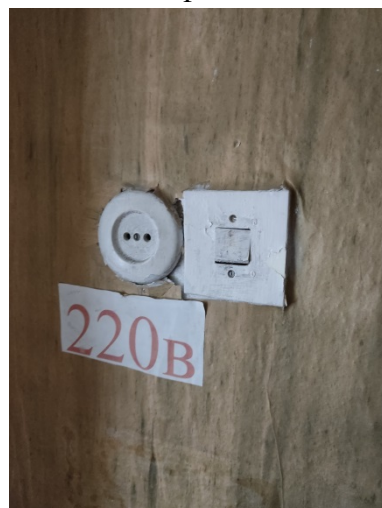
Фото 7.9.4.18 Износ электротехнических приборов

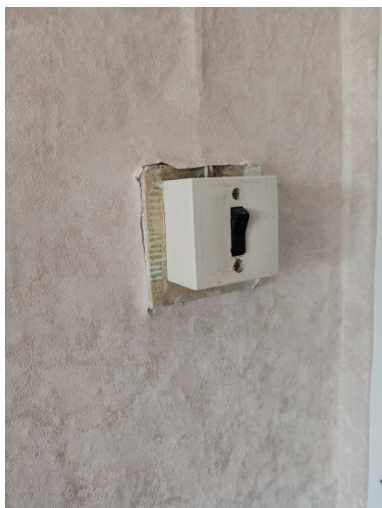
Фото 7.9.4.19 Износ электротехнических приборов

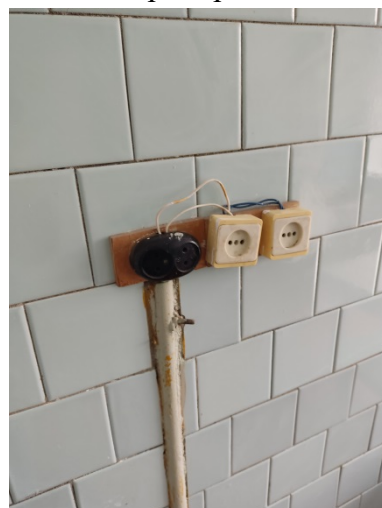
Фото 7.9.4.24 Износ электротехнических приборов

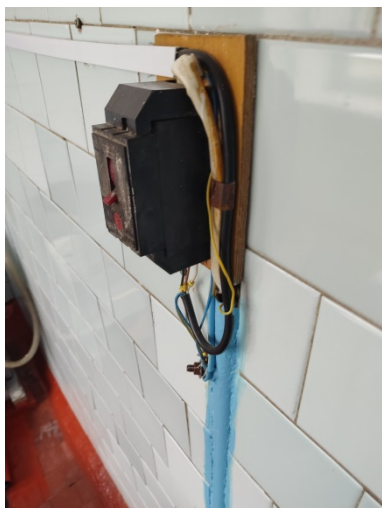
Фото 7.9.4.25 Открытая прокладка/провисание кабельных линий

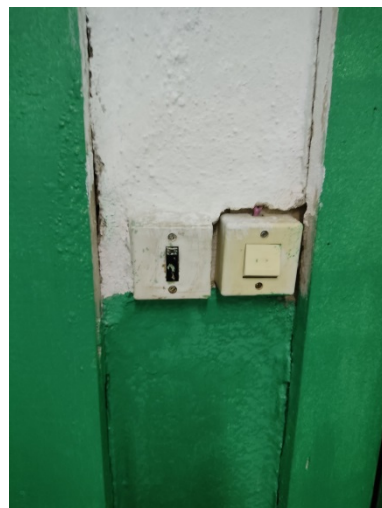
Фото 7.9.4.26 Износ электротехнических приборов

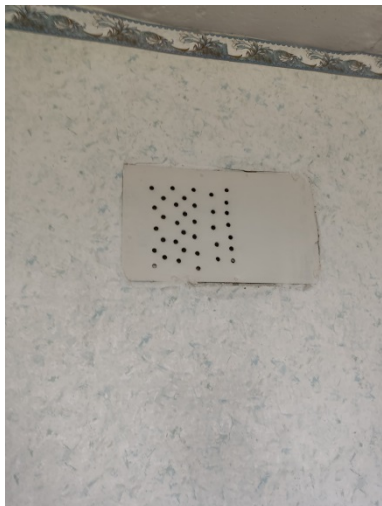
- закрашивание/заклеивание вентиляционных каналов (фото 7.9.5.1; 7.9.5.13, 7.9.5.14, 7.9.5.17);
- деформация/загрязнение/коррозия вентиляционных каналов (фото 7.9.5.2, 7.9.5.3, 7.9.5.5-7.9.5.7, 7.9.5.9-7.9.5.12, 7.9.5.16, 7.9.5.19, 7.9.5.21, 7.9.5.22);
- отсутствие вентиляционных решеток (фото 7.9.5.4, 7.9.5.15, 7.9.5.18, 7.9.5.20);
- износ вентиляционных установок (фото 7.9.5.8).

Фото 7.9.5.1 Закрашивание/заклеивание вент каналов

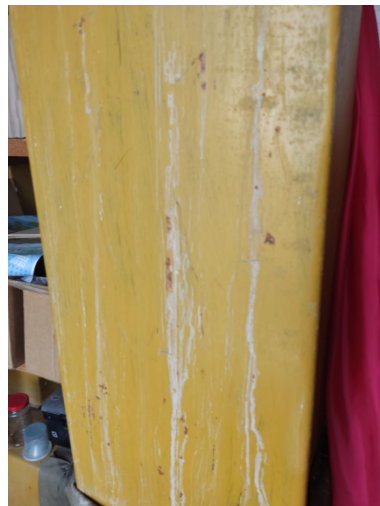
Фото 7.9.5.2 Деформация/загрязнение вент каналов

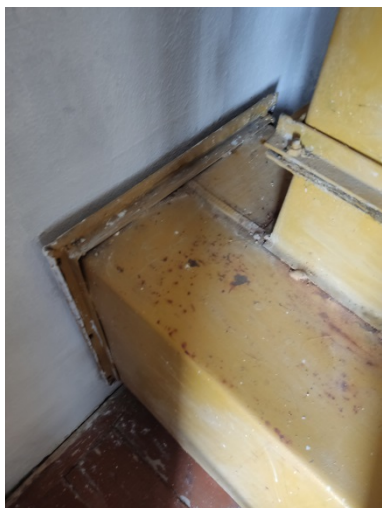
Фото 7.9.5.3 Коррозия/загрязнение вент каналов

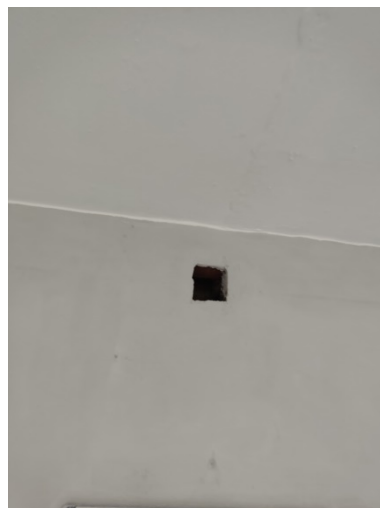
Фото 7.9.5.4 Отсутствие вентиляционных решеток

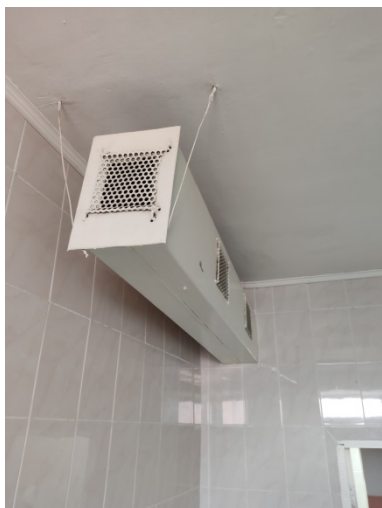
Фото 7.9.5.5 Деформация/загрязнение вент  
каналов

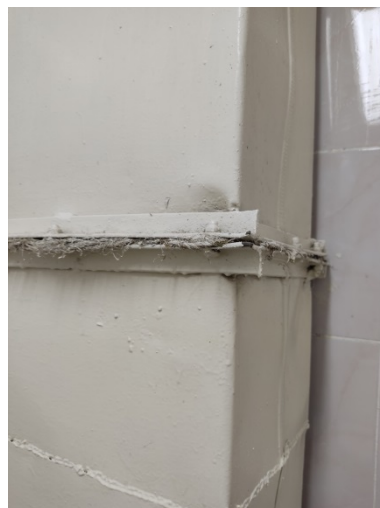
Фото 7.9.5.6 Деформация/загрязнение  
вент каналов

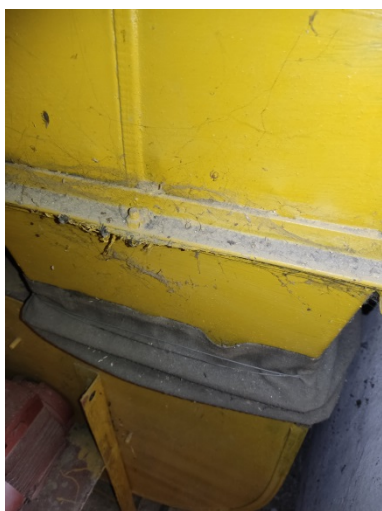
Фото 7.9.5.7 Деформация/загрязнение вент  
каналов

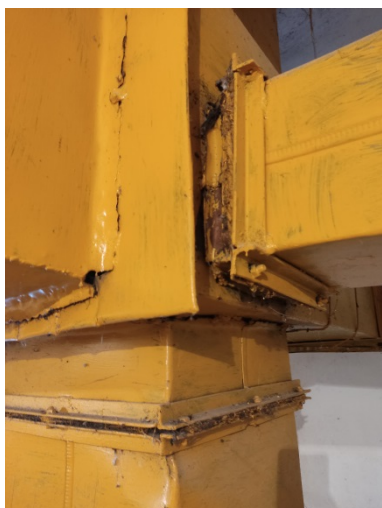
Фото 7.9.5.9 Коррозия /загрязнение вент  
каналов

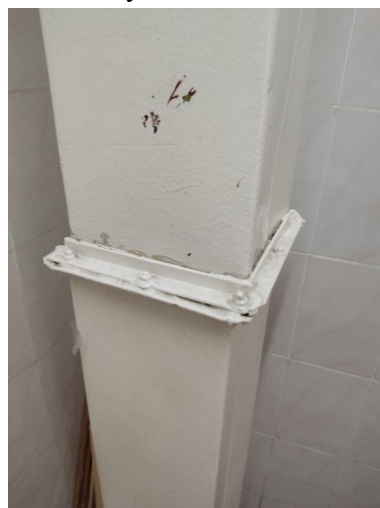
Фото 7.9.5.10 Деформация/загрязнение  
вент каналов

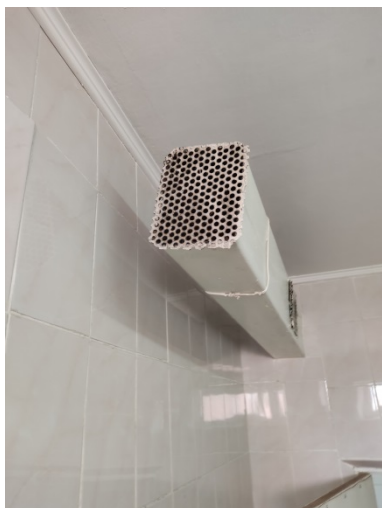
Фото 7.9.5.11 Деформация/загрязнение вент  
каналов

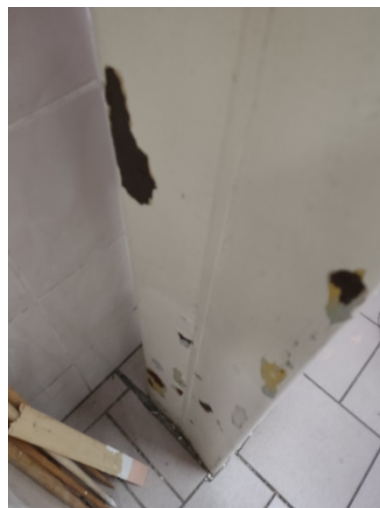
Фото 7.9.5.12 Коррозия /загрязнение вент  
каналов

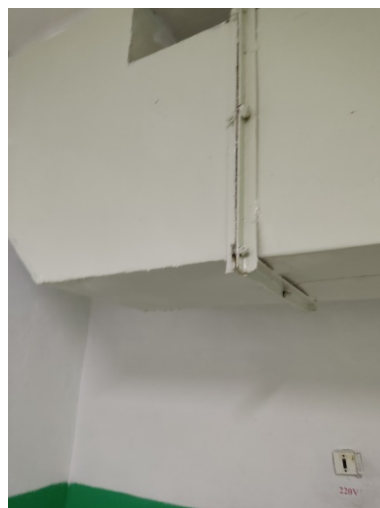
Фото 7.9.5.16 Деформация/загрязнение  
вент каналов

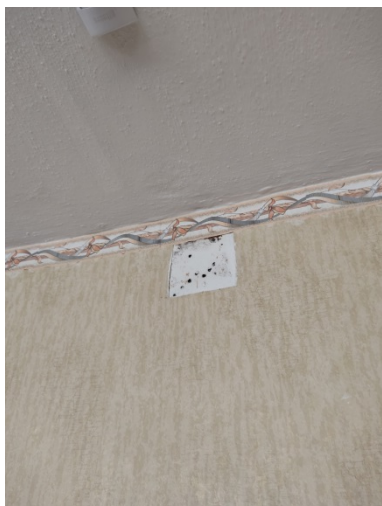
Фото 7.9.5.17 Закрашивание/заклеивание  
вент каналов

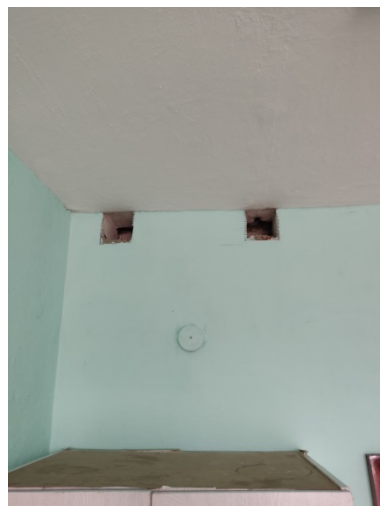
Фото 7.9.5.18 Отсутствие вентиляционных  
решеток

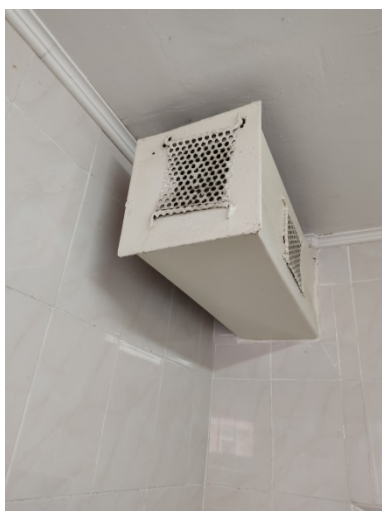
Фото 7.9.5.19 Деформация/загрязнение вент  
каналов

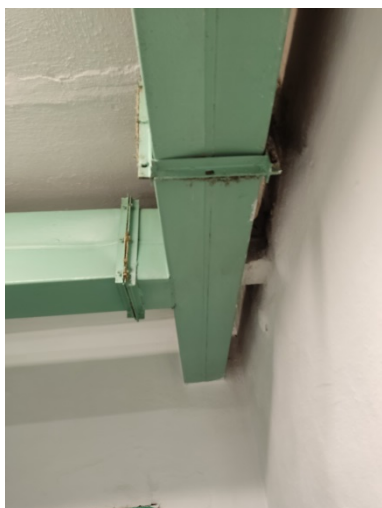
Фото 7.9.5.21 Деформация/загрязнение вент  
каналов

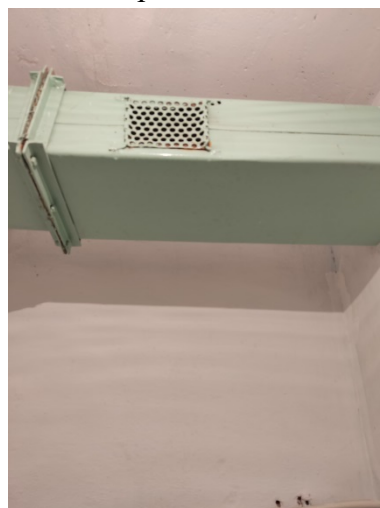
Фото 7.9.5.22 Деформация/загрязнение  
вент каналов

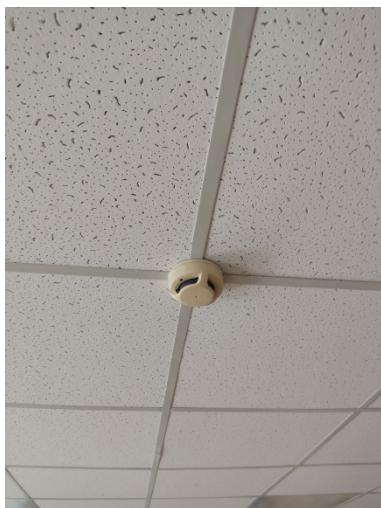
- открытая прокладка, повсеместное рассыхание, провисание кабельных сетей (фото 7.9.6.1, 7.9.6.2, 7.9.6.4 - 7.9.6.7, 7.9.6.10-7.9.6.16);
- повышенный износ датчиков сигнализации (фото 7.9.6.3, 7.9.6.7-7.9.6.9, 7.9.6.11 - 7.9.6.16);
- отсутствие системы видеонаблюдения по всему периметру здания (п.11.17 СП 252.1325800.2016 «Здания дошкольных образовательных организаций»).

Фото 7.9.6.3 Износ датчиков сигнализации

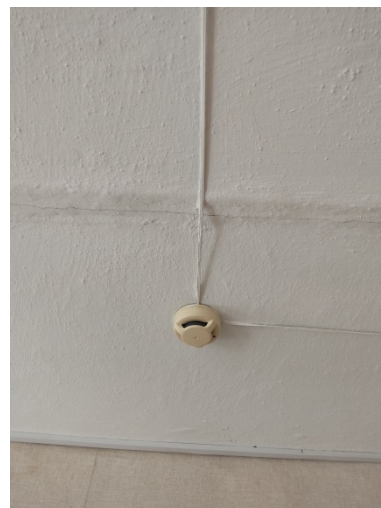
Фото 7.9.6.4 Открытая прокладка/провисание линий сетей связи/износ датчиков сигнализации

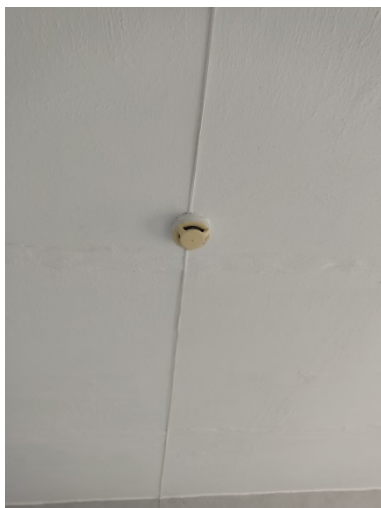
Фото 7.9.6.5 Открытая прокладка/провисание линий сетей связи/износ датчиков сигнализации

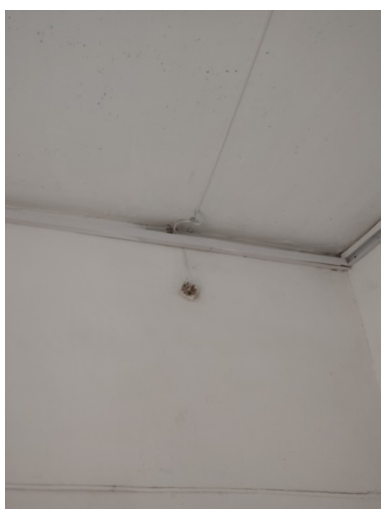
Фото 7.9.6.7 Открытая прокладка/провисание линий сетей связи/износ датчиков сигнализации

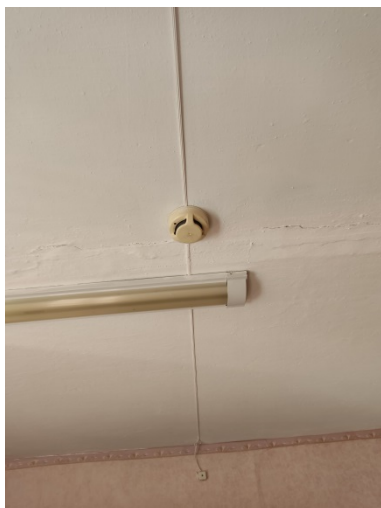
Фото 7.9.6.9 Износ датчиков сигнализации

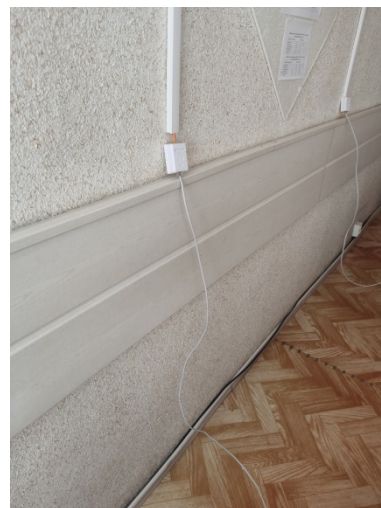
Фото 7.9.6.10 Открытая прокладка/провисание линий сетей связи

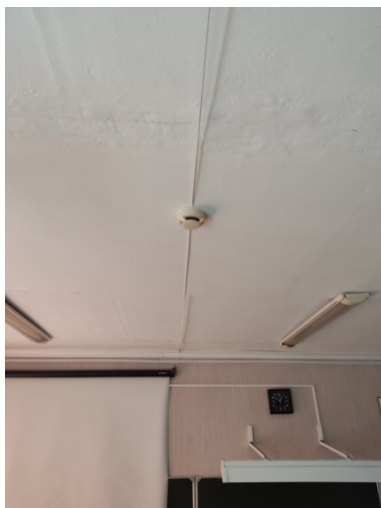
Фото 7.9.6.15 Открытая  
прокладка/провисание линий сетей  
связи/износ датчиков сигнализации

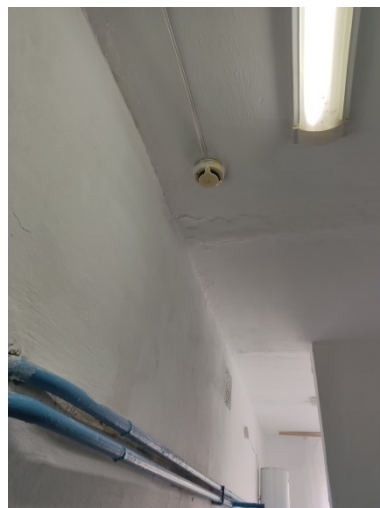
Фото 7.9.6.16 Открытая  
прокладка/провисание линий сетей  
связи/износ датчиков сигнализации
