**ТЕХНИЧЕСКИЙ ОТЧЕТ**

**ТО -12/2022**

**по результатам проведения обследования строительных конструкций и  
внутренних инженерных систем здания, по адресу: Кемеровская  
область-Кузбасс, г. Мариинск ул. Покрышкина, д. 25а**

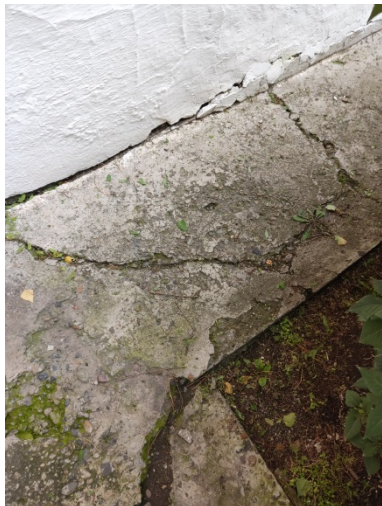
- разрушение отмостки по всему периметру здания (фото 7.1.1-7.1.3).  
Вероятная причина возникновения – атмосферные воздействия, длительная эксплуатация без проведения текущего ремонта;

Фото 7.1.1 Разрушение отмостки

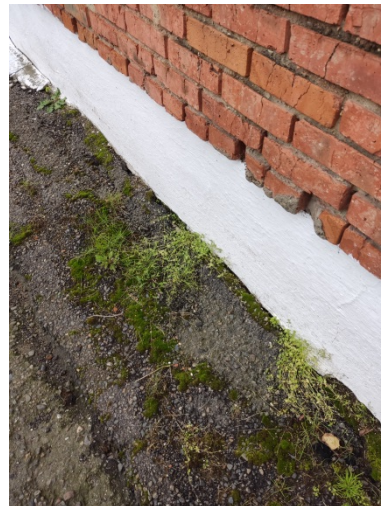
Фото 7.1.2 Разрушение отмостки

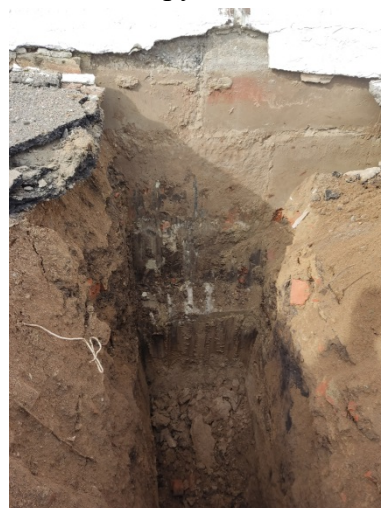
- шурф №1 (см. ГЧ лист 1) , фундаменты здания ленточные, из блоков ФБС, глубина залегания фундамента 1,7 м от уровня земли (фото 7.1.4; 7.1.5);
- шурф №2 (см. ГЧ лист 1), фундаменты ленточные, из блоков ФБС, глубина залегания фундамента 2,6 м от уровня земли (фото 7.1.6; 7.1.7).

Фото 7.1.4 Шурф №1

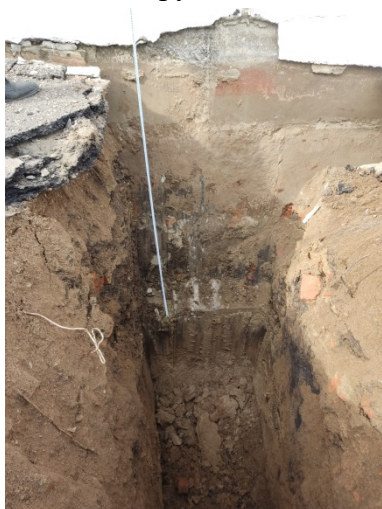
Фото 7.1.5 Шурф №1

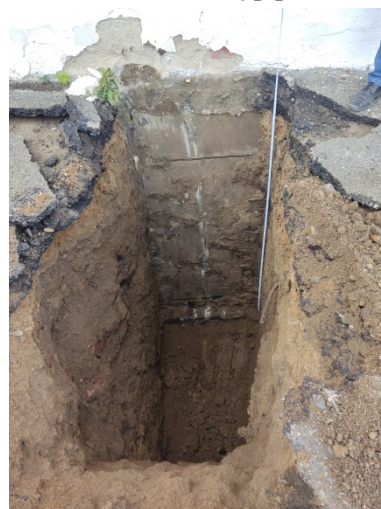
Фото 7.1.6 Шурф №2

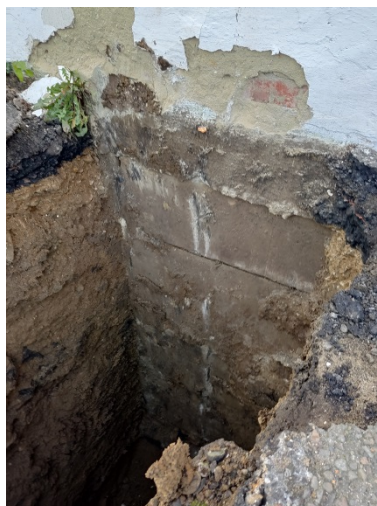
Фото 7.1.7 Шурф №2

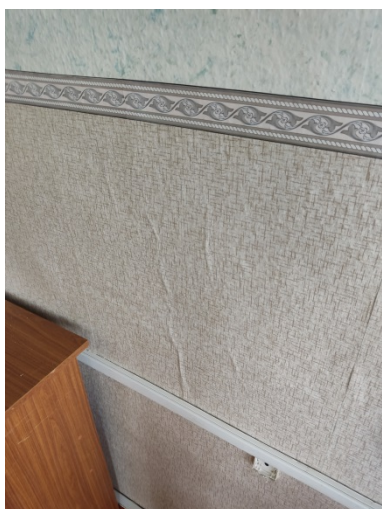
Фото 7.2.17 Отслаивание обоев

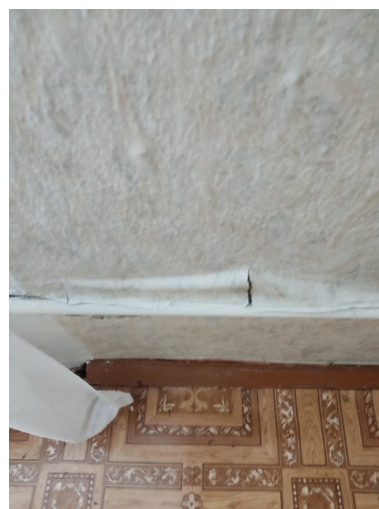
Фото 7.2.18 Отслаивание обоев

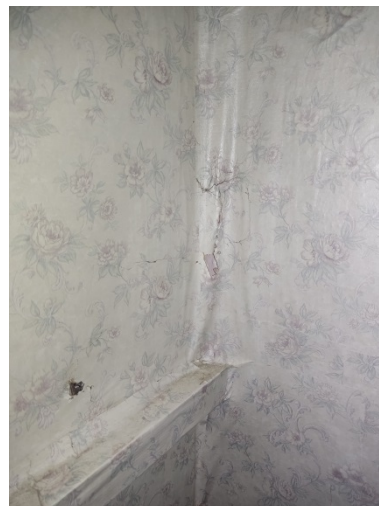
Фото 7.2.20 Отслаивание обоев

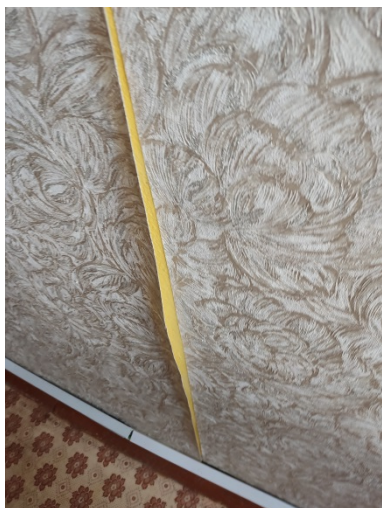
Фото 7.2.21 Отслаивание обоев

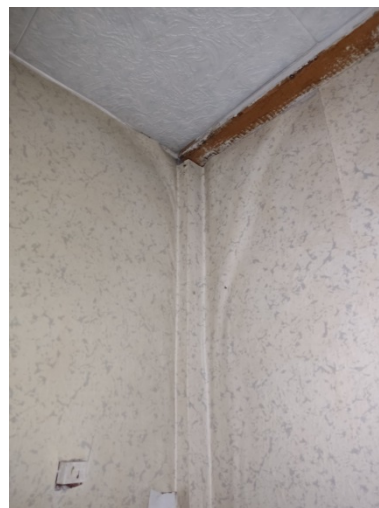
Фото 7.2.28 Отслаивание обоев

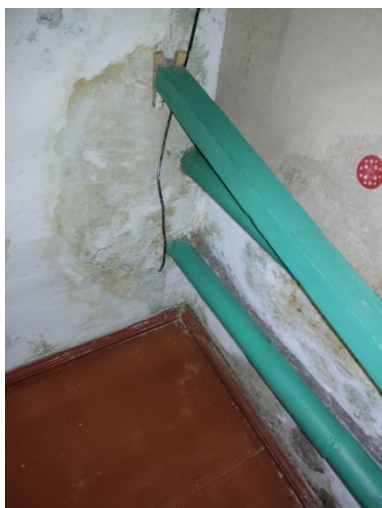
Фото 7.2.37 Следы увлажнения/размораживания

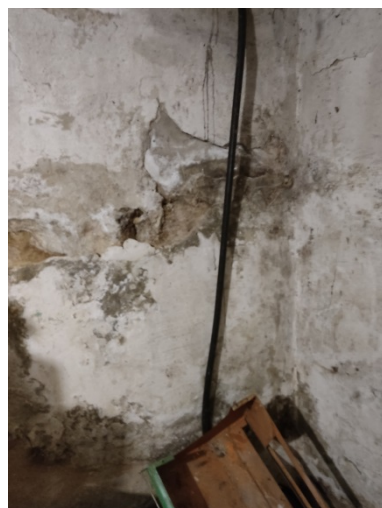
Фото 7.2.38 Следы увлажнения/размораживания

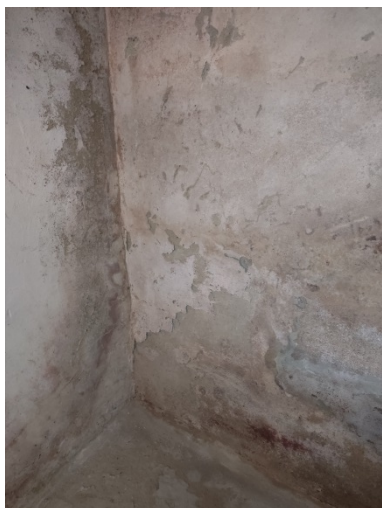
Фото 7.2.39 Следы  
увлажнения/размораживания

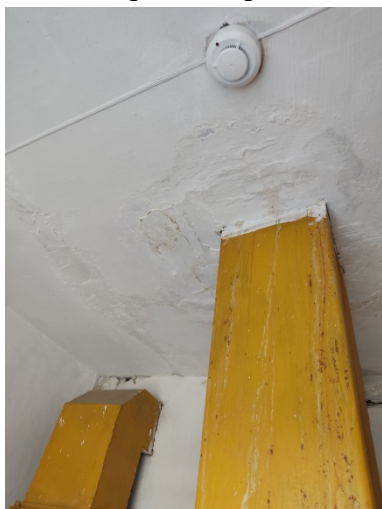
Фото 7.3.5 Наличие следов увлажнения

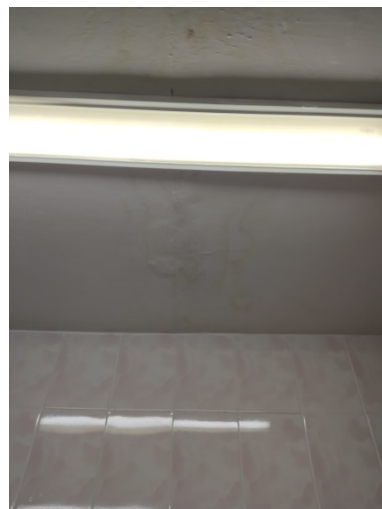
Фото 7.3.6 Наличие следов увлажнения

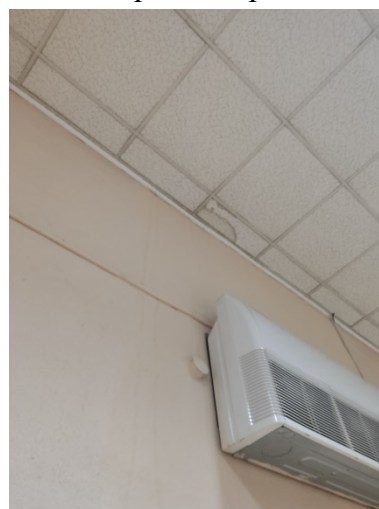
7.3.28 Наличие следов увлажнения

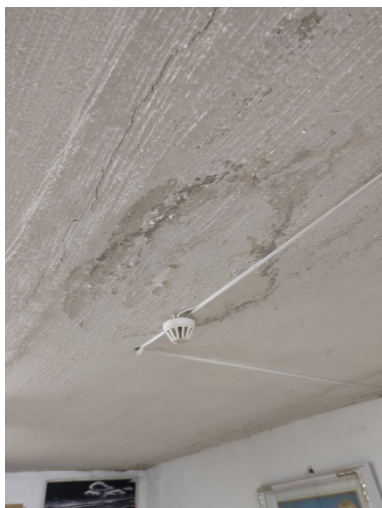
7.3.45 Наличие следов увлажнения

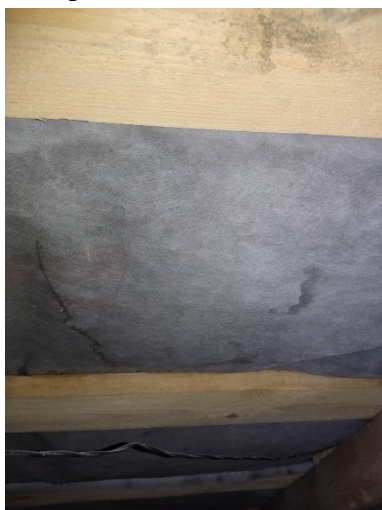
Фото 7.5.3 Следы увлажнения

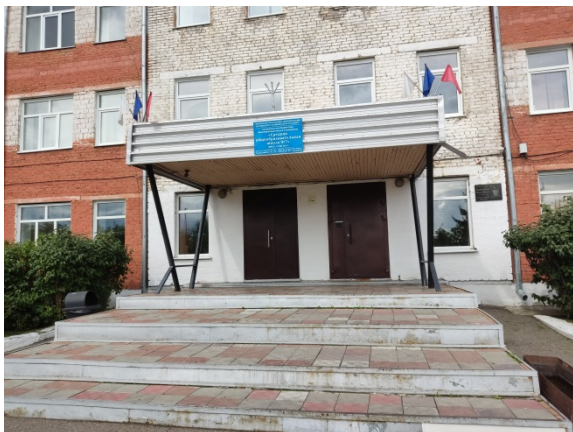
Фото 7.6.1 Отсутствие пандуса/ограждения

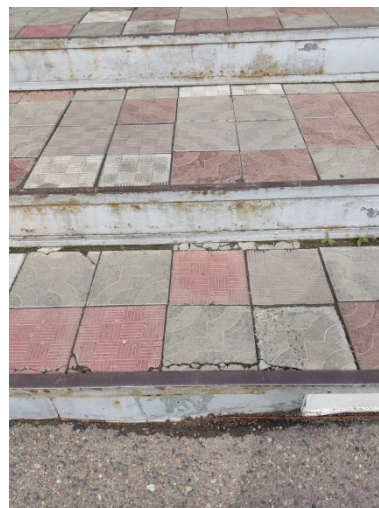
- разрушение плитки (фото 7.6.2). Вероятная причина возникновения - воздействие атмосферных осадков, длительная эксплуатация без проведения текущего ремонта;

Фото 7.6.2 Разрушение плитки

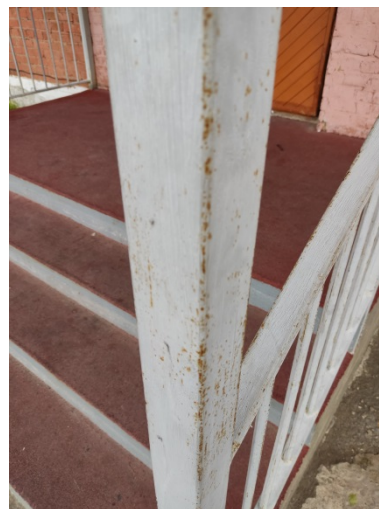
- коррозия металлических ограждений/каркаса крылец (фото 7.6.4 - 7.6.6, 7.6.9, 7.6.12). Вероятная причина возникновения - воздействие атмосферных осадков, длительная эксплуатация без проведения текущего ремонта;

Фото 7.6.4 Коррозия ограждений

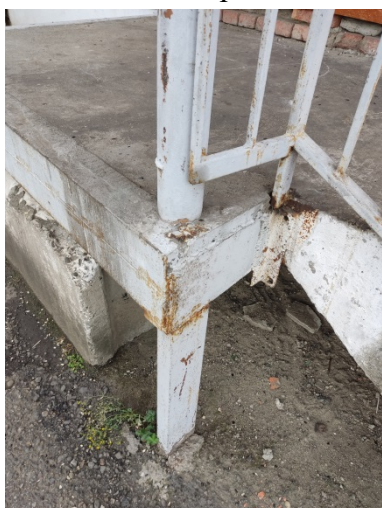
Фото 7.6.5 Коррозия каркаса

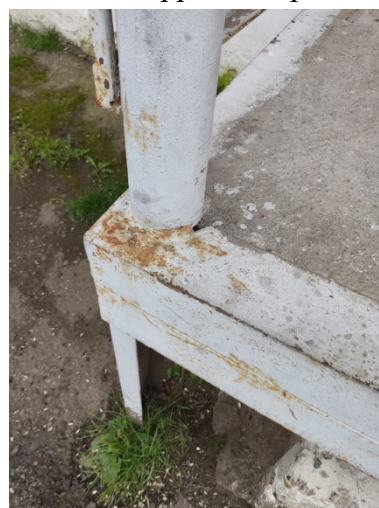
Фото 7.6.6 Коррозия каркаса

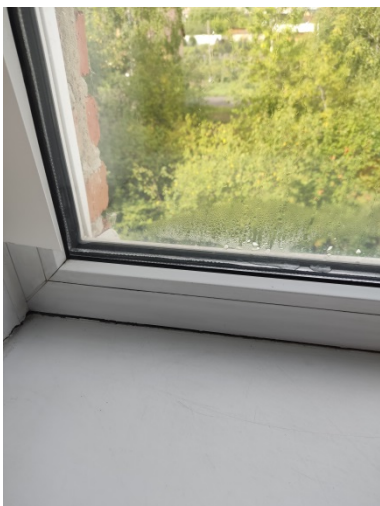
Фото 7.8.1 Нарушение герметичности  
стеклопакета

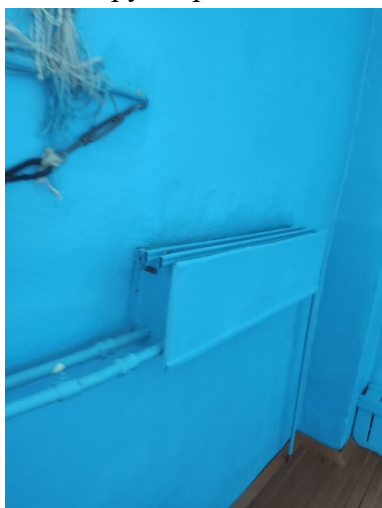
- коррозия/износ трубопровода (фото 7.9.1.3, 7.9.1.10, 7.9.1.12, 7.9.1.13, 7.9.1.14);
- коррозия/многократное окрашивание/износ приборов отопления (фото 7.9.1.1; 7.9.1.4-7.9.1.8, 7.9.1.11, 7.9.1.15);
- разрушение лакокрасочного слоя (фото 7.9.1.2);
- наличие ремонтных участков тепловых сетей (фото 7.9.1.9).

Фото 7.9.1.11 Многократное  
окрашивание/износ приборов отопления

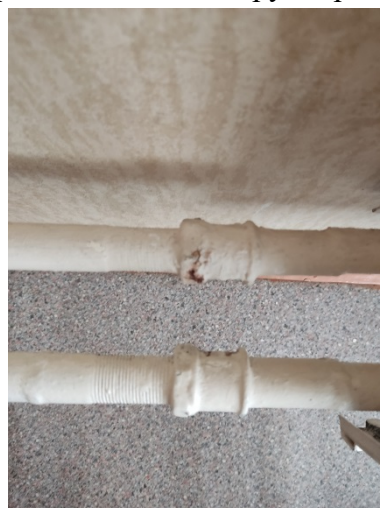
Фото 7.9.1.12 Коррозия/износ  
трубопровода

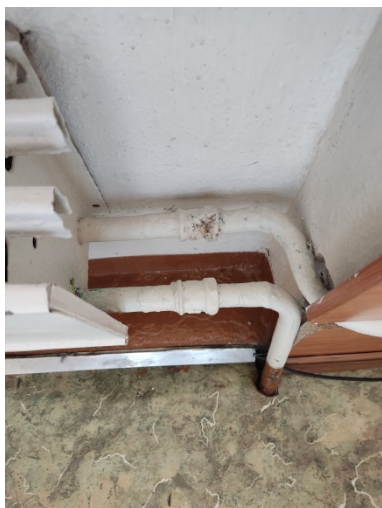
Фото 7.9.1.13 Коррозия/износ трубопровода

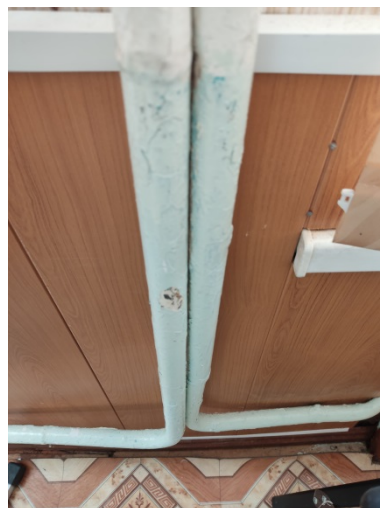
Фото 7.9.1.14 Коррозия/износ трубопровода

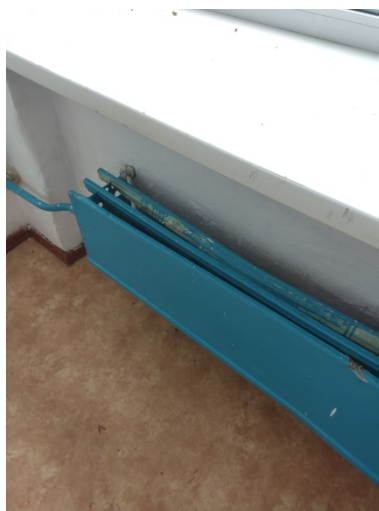
Фото 7.9.1.15 Многократное окрашивание/износ приборов отопления

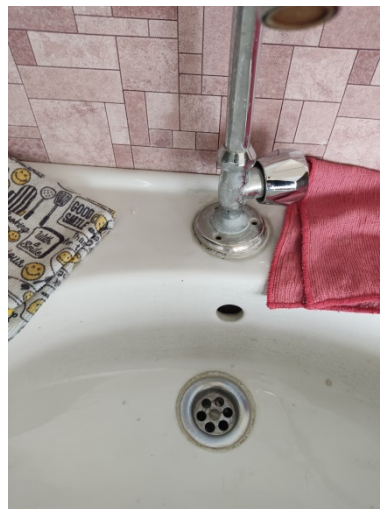
- деформация/провисание трубопроводов водоснабжения (фото 7.9.2.1, 7.9.2.11);
- износ санитарно-технических приборов (фото 7.9.2.2, 7.9.2.3, 7.9.2.7-7.9.2.9);
- коррозия трубопроводов (фото 7.9.2.4, 7.9.2.10, 7.9.2.12, 7.9.2.14);
- отсутствие элементов системы водоснабжения (фото 7.9.2.5);
- следы протечек/износ трубопроводов (фото 7.9.2.6);
- коррозия запорной арматуры (фото 7.9.2.13, 7.9.2.15, 7.9.2.16).

Фото 7.9.2.2 Износ санитарно-  
технических приборов

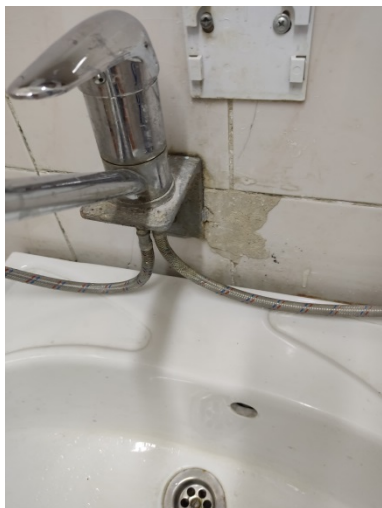
Фото 7.9.2.3 Износ санитарно-технических  
приборов

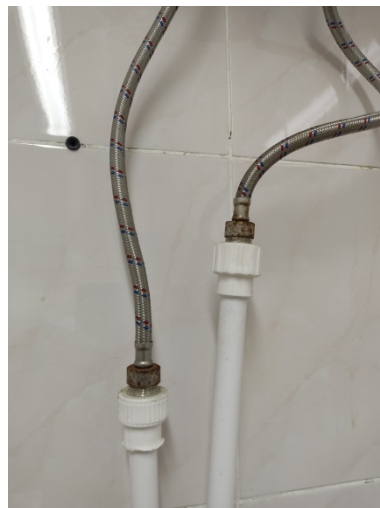
Фото 7.9.2.4 Коррозия трубопроводов

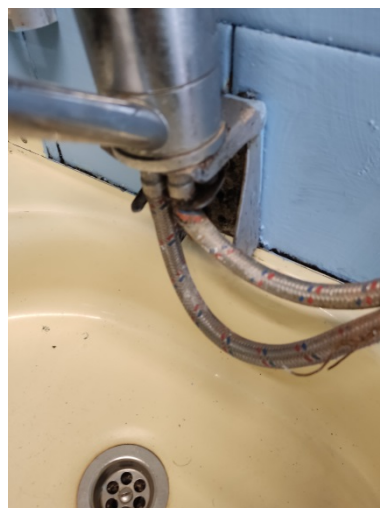
7.9.2.12 Коррозия трубопроводов

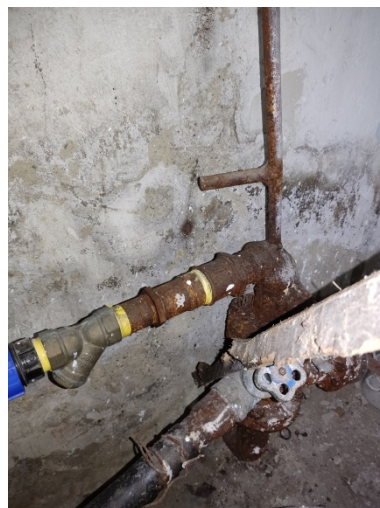
7.9.2.14 Коррозия трубопроводов

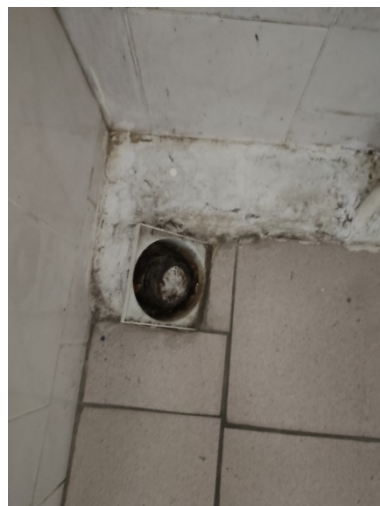
- разгерметизация/износ трубопроводов системы канализации (фото 7.9.3.2, 7.9.3.4, 7.9.3.8, 7.9.3.10, 7.9.3.11);
- износ элементов канализации (фото 7.9.3.1, 7.9.3.5);
- разрушение лакокрасочного покрытия трубопроводов (фото 7.9.3.3);
- наличие ремонтных участков (фото 7.9.3.7, 7.9.3.12, 7.9.3.13);
- отсутствие герметизации канализационного выпуска (фото 7.9.3.14);
- загрязнение канализационных трапов (фото 7.9.3.6, 7.9.3.9).

Фото 7.9.3.2 Разгерметизация/износ трубопроводов

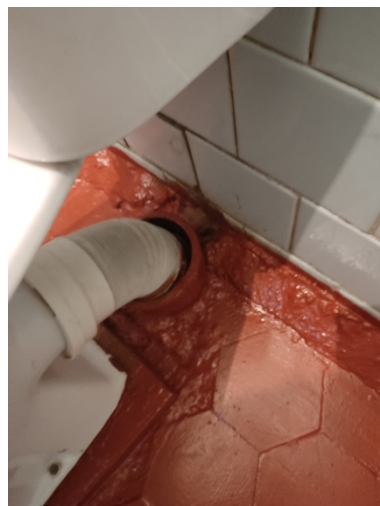
Фото 7.9.3.8 Разгерметизация/износ трубопроводов

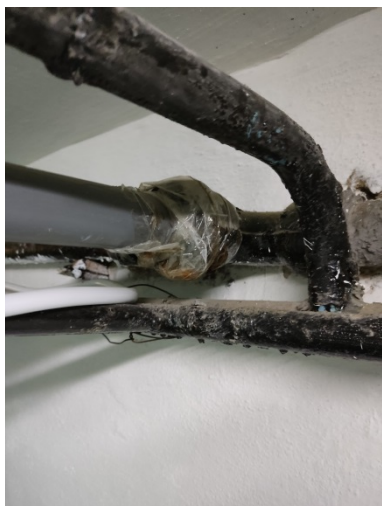
Фото 7.9.3.13 Ремонтные участки трубопровода

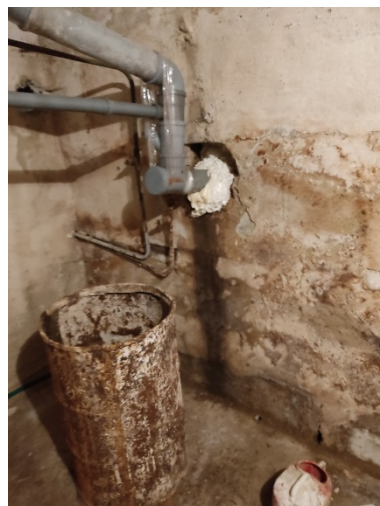
Фото 7.9.3.14 Отсутствие герметизации выпуска

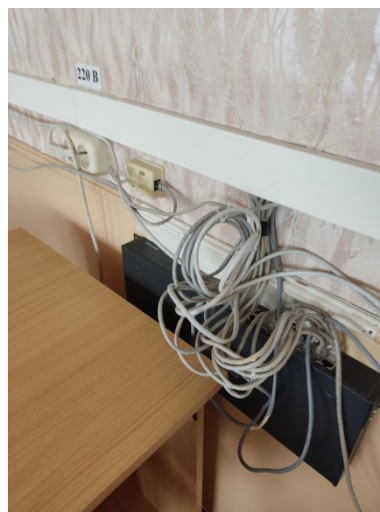
- открытая прокладка, повсеместное рассыхание, провисание кабельных сетей (фото 7.9.6.1, 7.9.6.2, 7.9.6.4 - 7.9.6.7, 7.9.6.10-7.9.6.16);
- повышенный износ датчиков сигнализации (фото 7.9.6.3, 7.9.6.7-7.9.6.9, 7.9.6.11 - 7.9.6.16);
- отсутствие системы видеонаблюдения по всему периметру здания (п.11.17 СП 252.1325800.2016 «Здания дошкольных образовательных организаций»).

Фото 7.9.6.2 Открытая прокладка

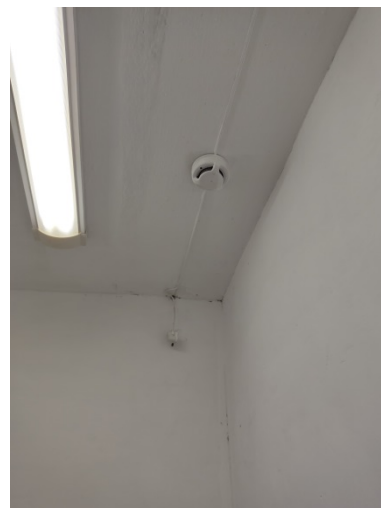
Фото 7.9.6.6 Открытая прокладка/провисание линий сетей связи/износ датчиков сигнализации

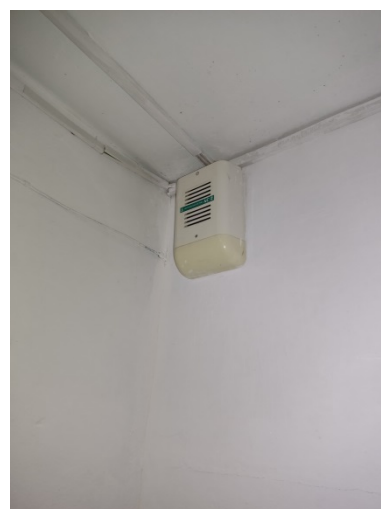
Фото 7.9.6.8 Износ датчиков сигнализации
